UV ÖST RAPPORT 2009:5

ARKEOLOGISK UNDERSÖKNING – SKÄNNINGEPROJEKTET

# S:t Olofs konvent

Skänninge stad, Mjölby kommun

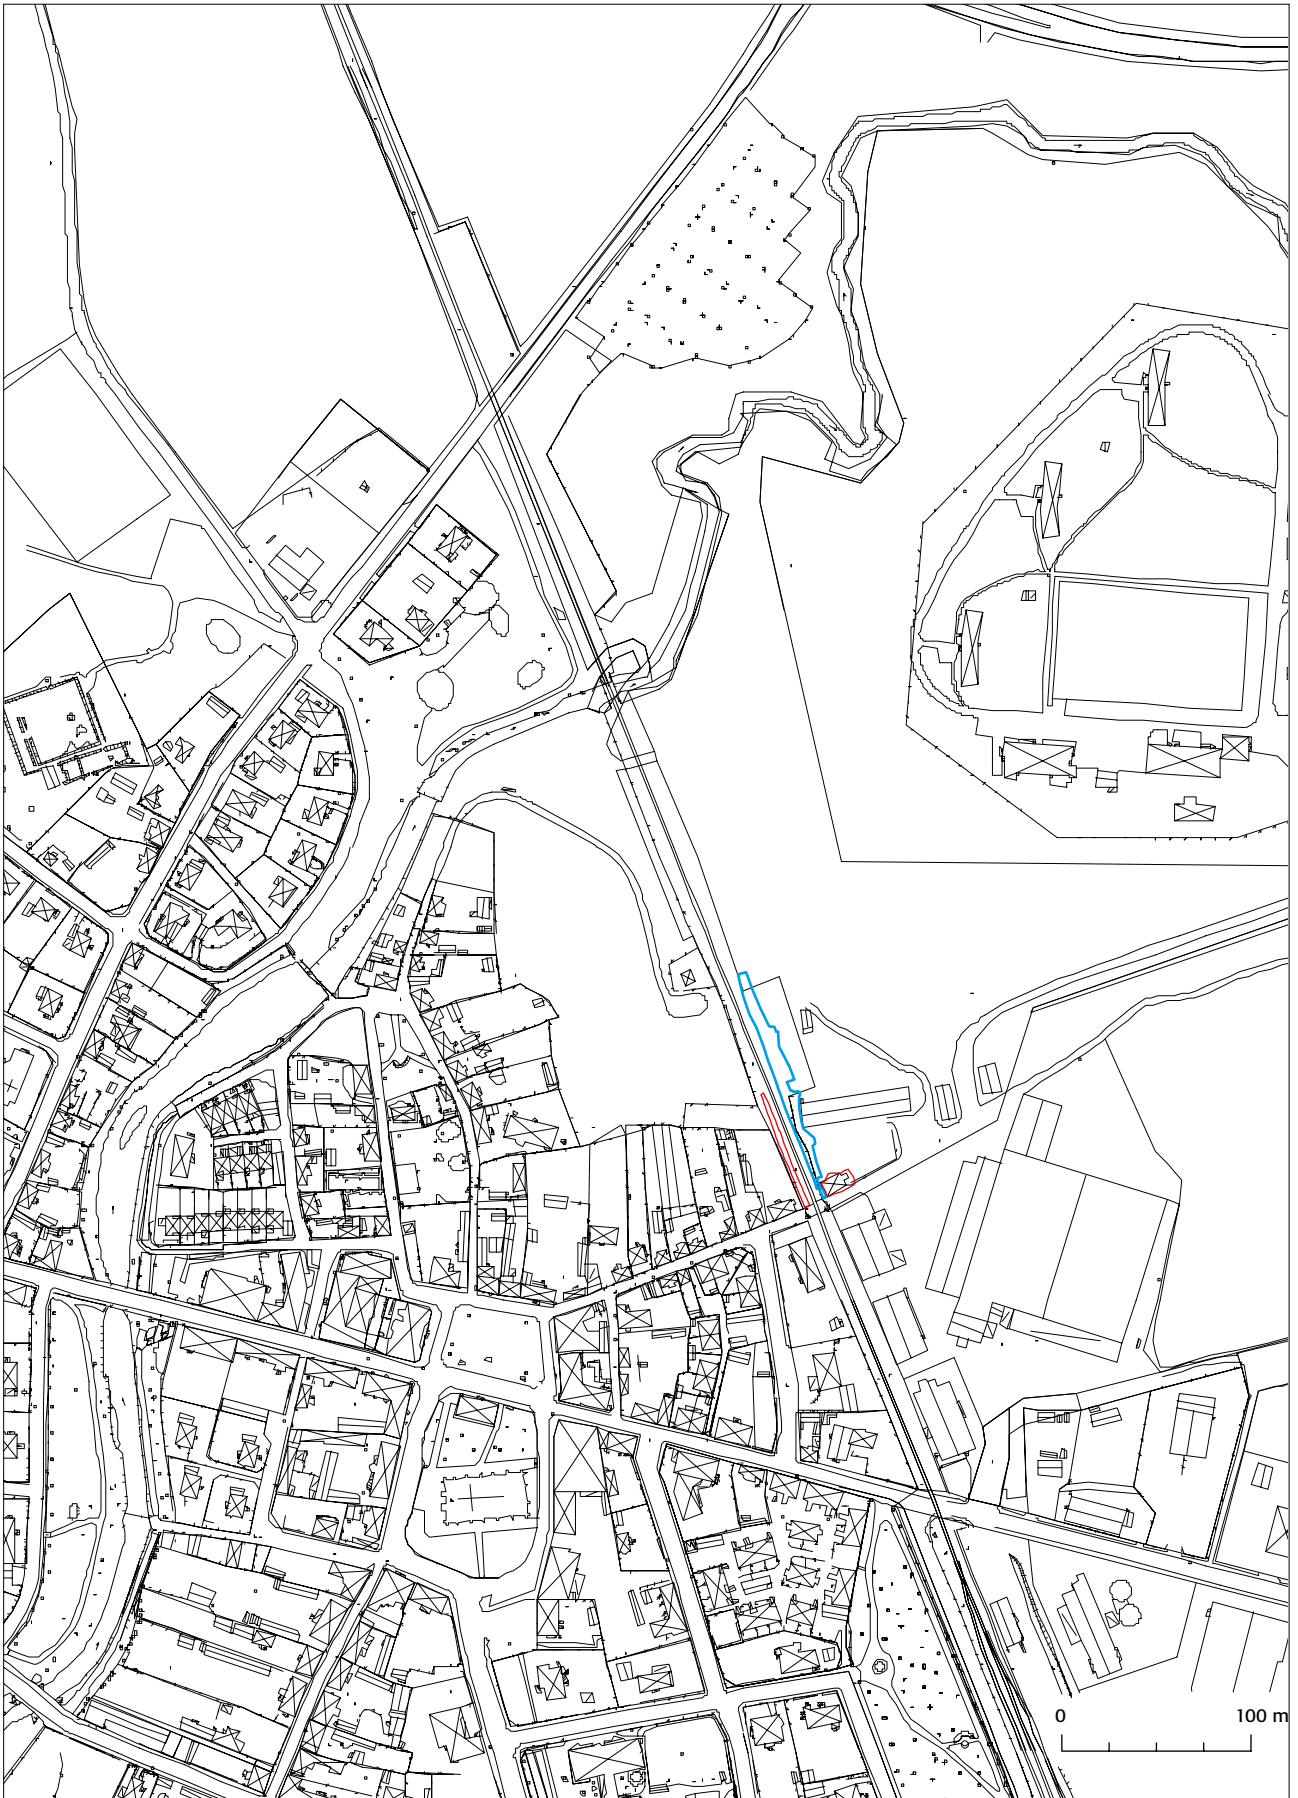
Fig 1. Det aktuella undersökningsområdets orientering i Skänninge. Röd linje markerar undersökningsområdena för kvarteret Munkgärdet och kvarteret Brödraklostret vars gravmaterial presenteras i denna rapport (de arkeologiska resultaten presenteras i respektive rapport i Skänningeprojektet). Skala 1:4000.

Det aktuella undersökningsområdet ligger i sydvästra delen av kvarteret Munkgärdet mellan Dyhagen och Vistenagatan (fig 1). Efter förundersökningen ändrades exploateringsområdet och skulle beröra cirka 250 m<sup>2</sup>. Detta utökades sedan inför slutundersökningen till att omfatta cirka 650 m<sup>2</sup> varav cirka 540 m<sup>2</sup> bedömdes vara av arkeologiskt intresse. Vid undersökningstillfället fanns en gård i kvarteret Munkgärdet, troligen uppförd kring år 1850 (ÖLM 1996), bestående av boningshus, ladugård, jordkällare och förrådsbyggnader. Den del av gården som berördes av undersökningsytan har sedan den byggdes endast utnyttjats för trädgårdsodling och djurhållning. Idag är boningshuset rivet och en arkeologisk undersökning genomfördes år 2006 i samband med detta (se vidare ”Skänningeprojektet. Kvarteret Munkgärdet”).

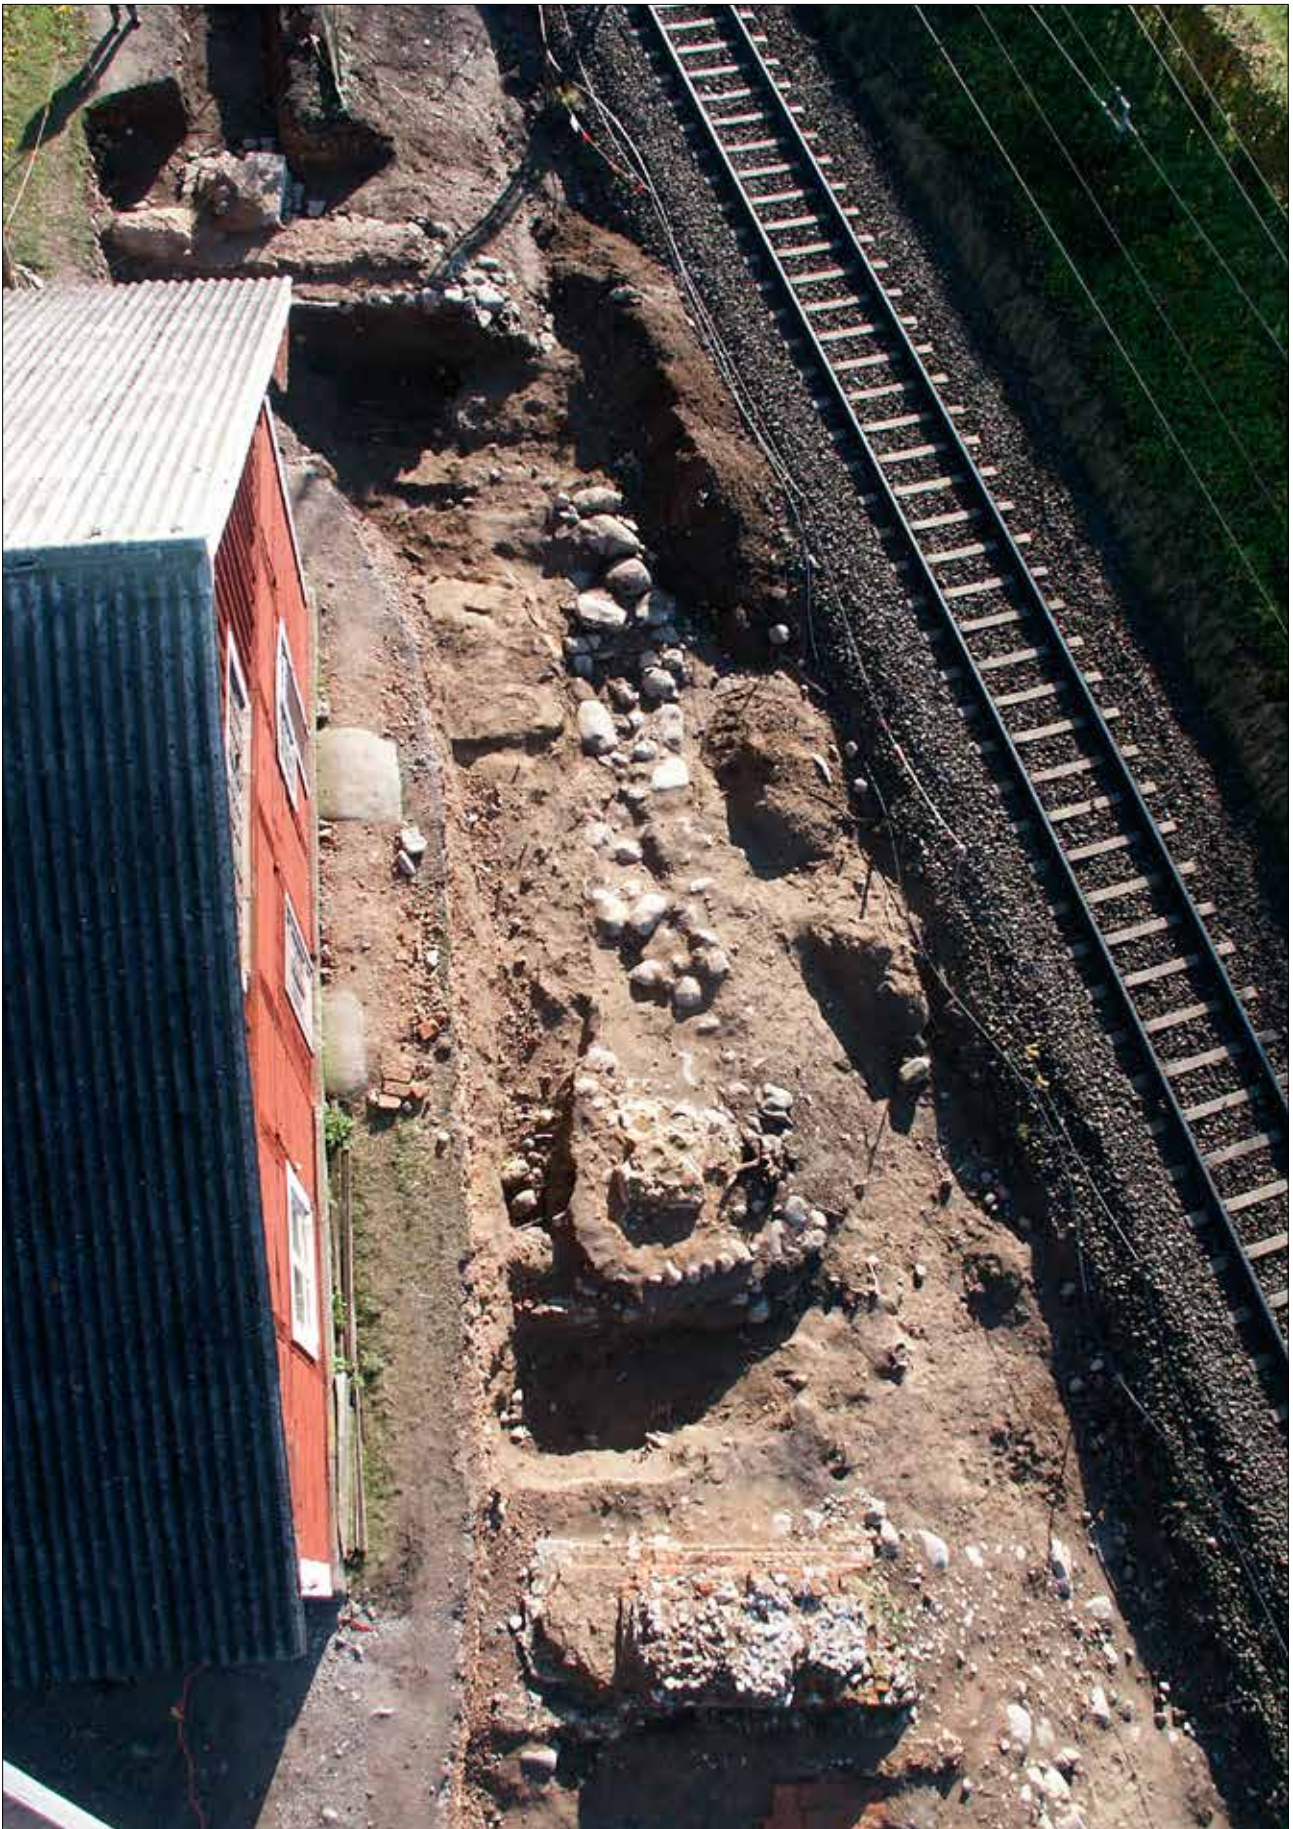
Fig 4. Lämningarna efter konventskyrkan, KG73. Nederst i bild syns den norra kyrkomuren och överst den södra kyrkomuren. Foto från ovan. FOTO RAÄ, UV ÖST.

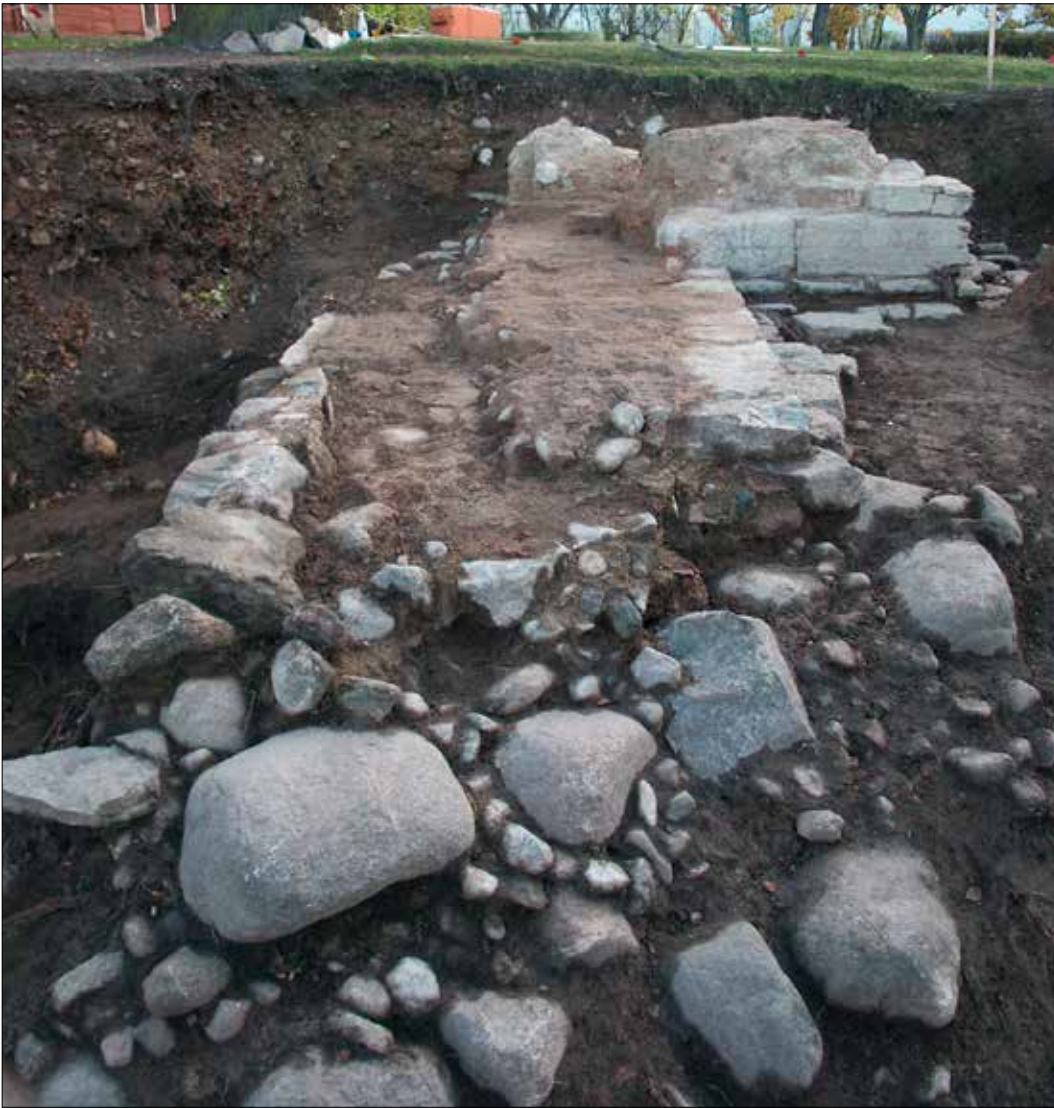
Fig 5. Södra kyrkmuren, KG73, med grundstenarna, kalkstenssockeln samt strävan längst bort i bild. Foto från väster. FOTO RAÄ, UV ÖST.

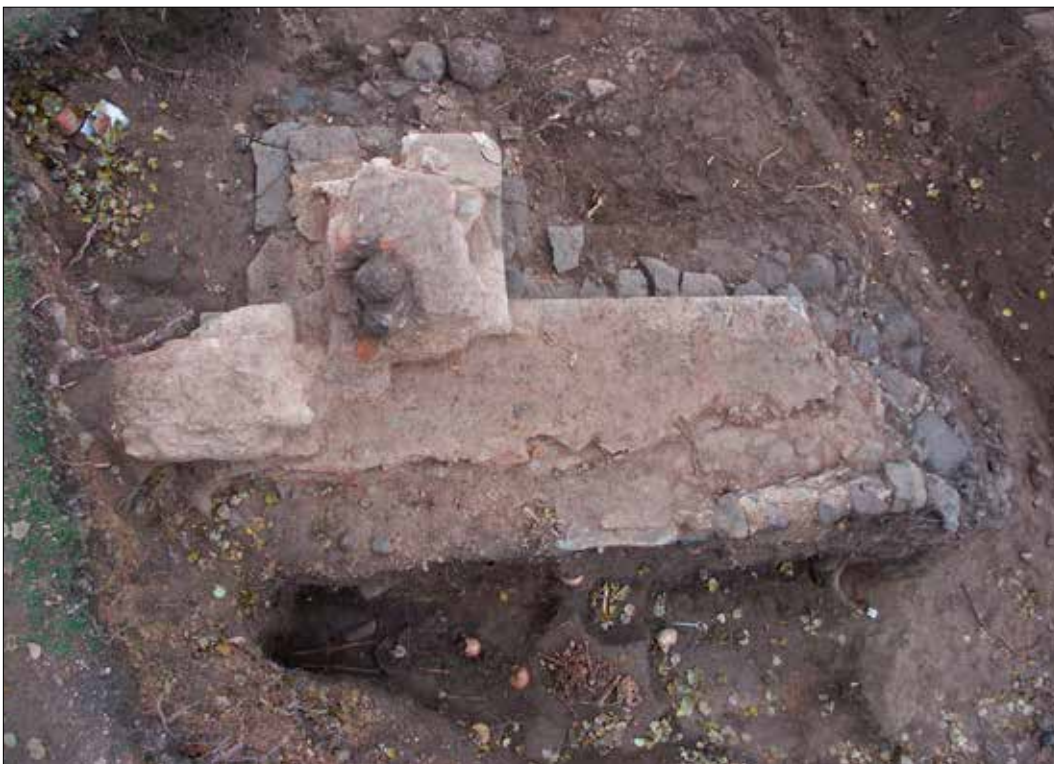
Fig 6. Södra kyrkmuren sedd från ovan. Några gravlagda syns innanför och intill kyrkmuren. FOTO RAÄ, UV ÖST.

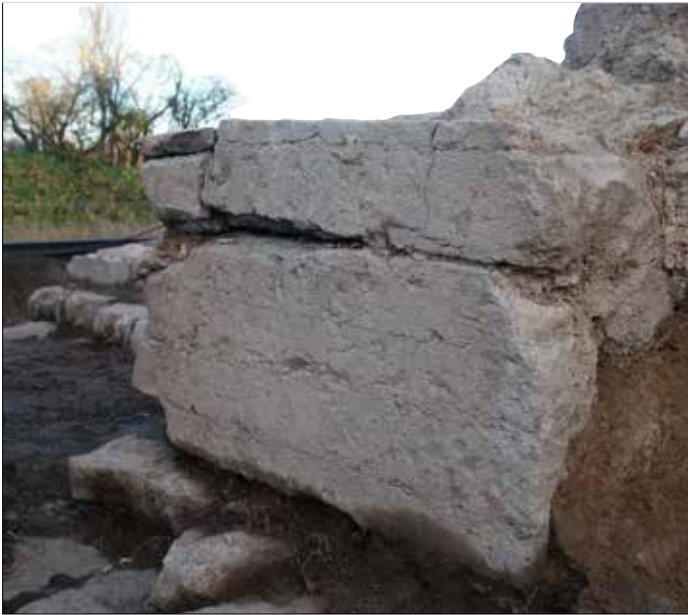
Fig 7 (ovan). Detaljfoto av strävans södra sida. Behugning hade gjorts med tandad mejsel. Foto från sydost. FOTO RAÄ, UV ÖST.

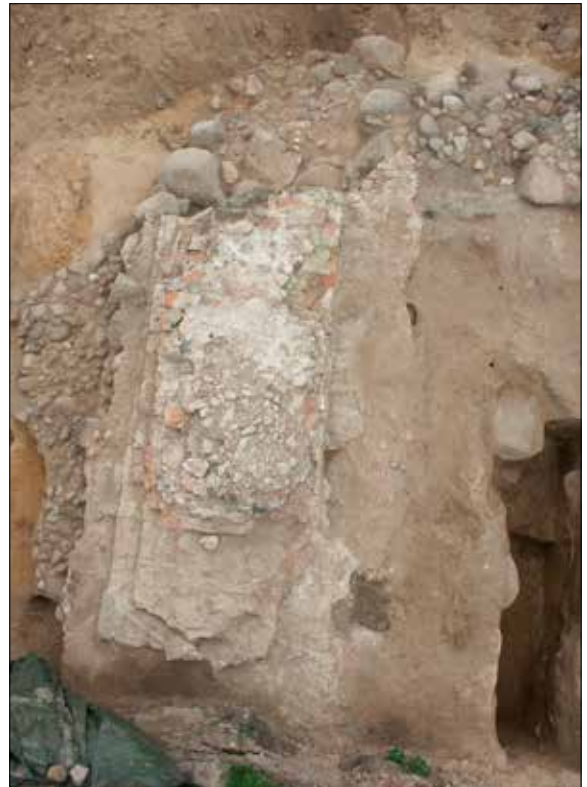
Fig 8 (t h). Norra kyrkmuren, KG73, sedd från ovan. I murens östra del fanns en ingång (nederst i bild) mellan korsgången och kyrkan. Till höger i bild syns en utgrävd grav i korsgången, och till vänster ett stengolv, KG67, från fas 1. FOTO RAÄ, UV ÖST.

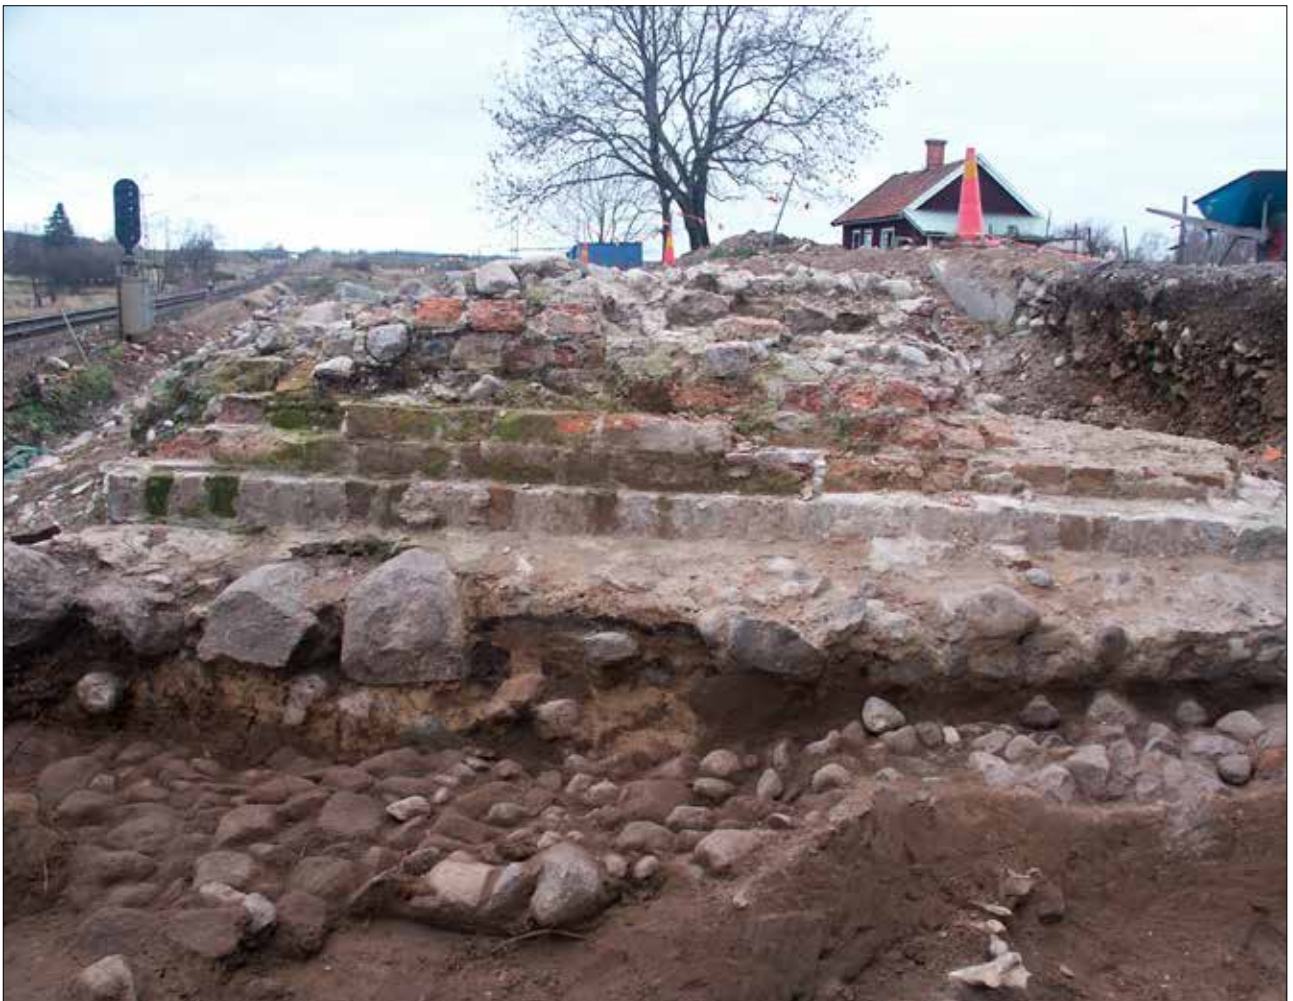
Fig 9. Norra kyrkmuren med de bevarade tegelskiftena och murkärnan. Foto från söder. FOTO RAÄ, UV ÖST.

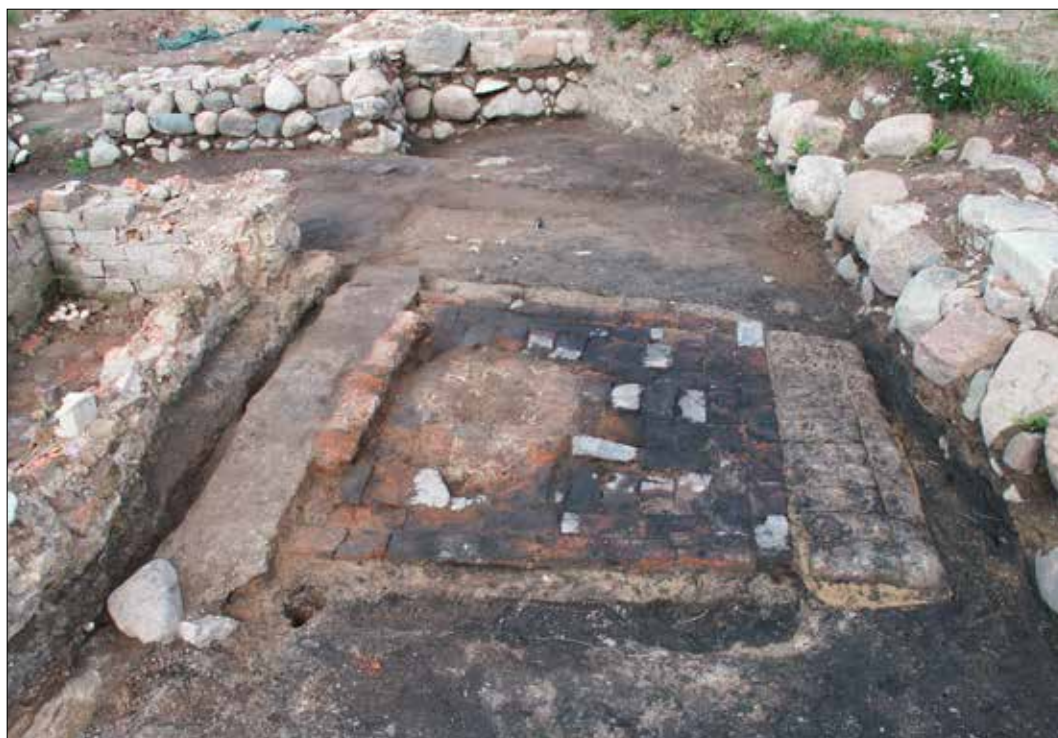
Fig 10. Den tegelkonstruerade spisen/ugnen, *KG8*, i västra byggnaden från fas 2. Foto från söder. FOTO RAÄ, UV ÖST.

I den västra byggnaden fanns även ett fundament till en spis eller ugn, konstruerat i tegel med en kalkbruksklädd grop i västra delen, *KG8*. Fundamentet var något trapetsoidtill formen och teglet var mycket eldpåverkat, vilket var särskilt utmärkande runt gropen där något föremål kan ha stått. Östra delen av fundamentet bestod av lera där endast avtrycket efter teglet fanns kvar.

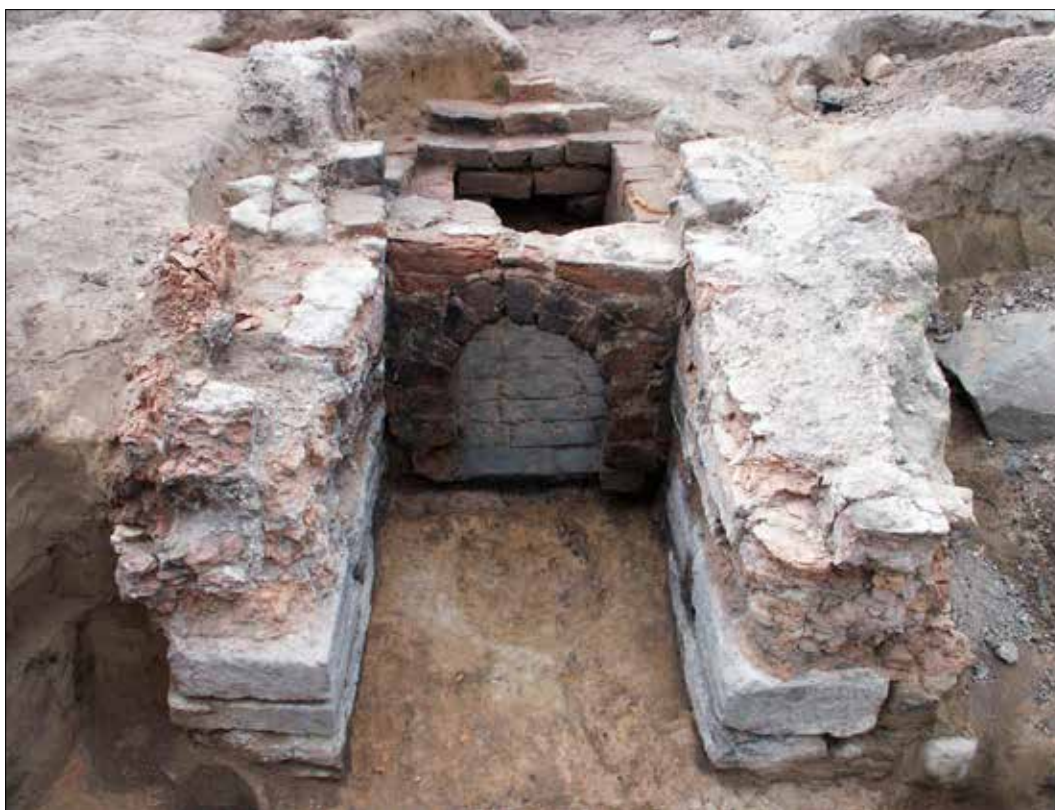
Fig 11. Varmluftsugnen, KG41, från fas 2 i norra byggnaden. Foto från norr. FOTO RAÄ, UV ÖST.

En varmluftsugn påträffades i byggnaden, KG41. Denna tegelkonstruktion hade byggts upp i en nedgrävning i nord-sydlig riktning. Eldningskammaren med ugnöppningen och ett förrum fanns bevarat. Valven som funnits ovan kammaren var bortbrutna.

Förrummet till ugnen bildar med sina två murar ett 0,8x0,9 meter stort utrymme från vilket man har skött eldningen. Murarna var uppbyggda i tegel med kalkstenssocklar i två respektive tre skift fundamenterade på ett lerlager. Behuggningen på kalkstenarna varierade från grovt huggen till en finare skråställd ytbehandling med kantband. Där fina huggspår kunde ses var dessa huggna med hacka eller bredmejsel. Av tegelmurarna fanns fyra fragmenterade skift bevarade. Golvet i förrummet har varit av kalkbruk och var omlagt ett antal gånger.

Ugnsöppningen mot norr var valvförsedd och murad i tegel, cirka 0,4 meter bred och 0,5 meter hög. Ugnens eldningskammare var uppbyggd i nedgrävningen där man först fogat kanterna med lera, mindre sten och tegelbrockor. Därefter har kammaren byggts i ett yttre och ett inre skift som burit upp var sitt takvalv. Eldningskammaren hade ett innermått av cirka 0,8x0,6 meter. I fyllningen till denna fanns sotiga ”värmestenaar” som legat ovanpå det undre valvet över kammaren.

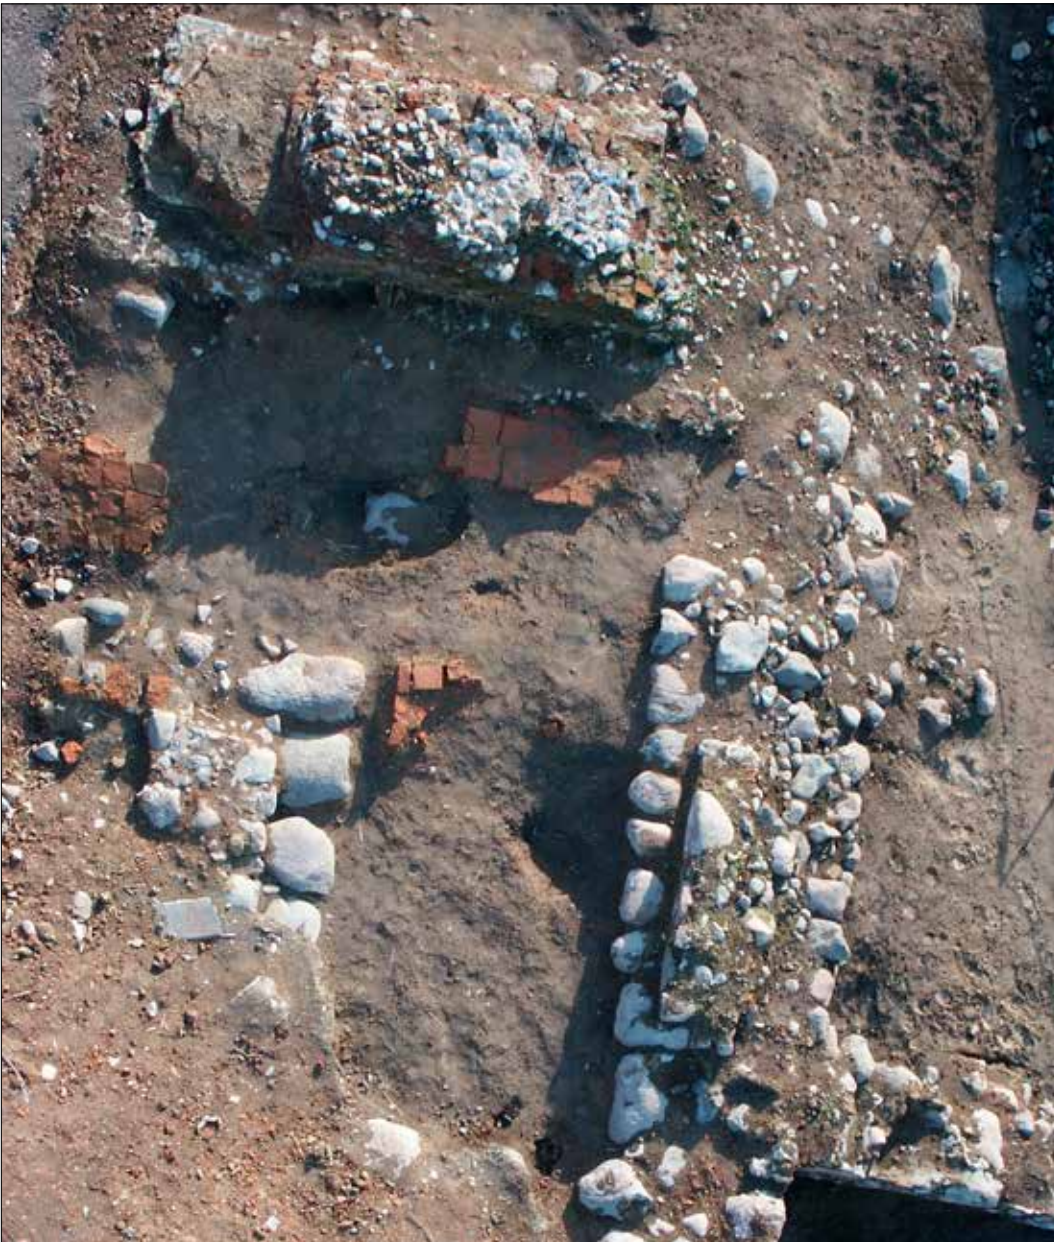
Fig 14. Sydvästra hörnan av korsgången med bevarat golvtegel, KG78. Överst i bild syns norra kyrkmuren. Foto från ovan. FOTO RAÄ, UV ÖST.

När de ovan nämnda murarna konstruerades bildade de en korsgång i västra delen av konventet som uppskattas ha varit cirka tre meter bred. Korsgångens sydvästra hörn närmast kyrkan har även utnyttjats för gravläggning (se vidare under rubriken ”Undersökningar av gravarna”). Beläggningen i gången bestod av golvtegel, KG78. Teglet hade återkommande brutits upp i samband med gravläggning och därefter lagts på plats igen. Öar av golvteglen i

varierande storlek fanns bevarat, framför allt där sättnings bildats till följd av gravläggningarna. Golvteglarna var kvadratiska men det fanns även en del murstenstegel i golvet. Några hade tassavtryck från djur som gått på teglet innan det torkat. Norr om den moderna jordkällaren saknades golvtegel men några fragmentariska kalkbruksgolv och sättsandslager fanns kvar, KG94 och KG95. Inga gravar fanns i denna del av korsgången, troligen till följd av att de tidigare konstruktionerna förhindrat gravläggning.

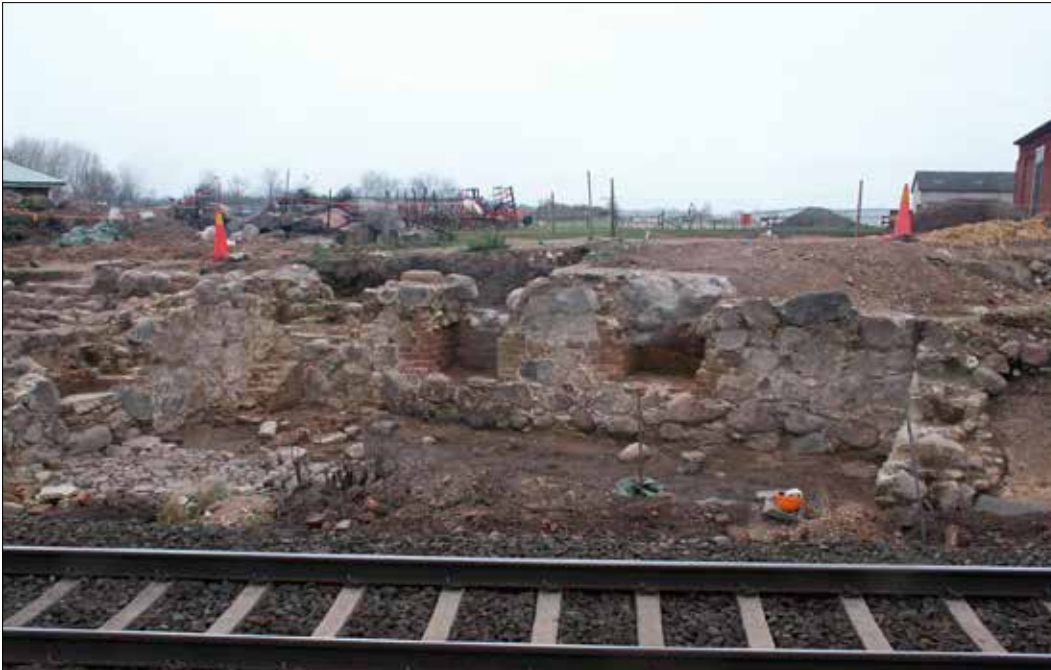
Fig 15. Källaren, KG35. I östra källarväggen fanns två nischer och i källarens nordöstra hörn fanns lämningar efter ett trapphus. Ännu en nisch fanns i källarens norra vägg. Foto från sydväst. FOTO RAÄ, UV ÖST.

I murarna fanns tre nischer, två i den östra väggen och en i den norra. Nischerna som var tegelomfattade, har haft ett välvt tak samt botten av kalksten, marksten och tegel. Nischerna var 1,1 meter breda och 0,7 meter djupa. Det välvda taket var bortplockat men höjden uppskattas till 0,7 meter.

Fundament, en stödmur av tegel och murbruksrester på väggarna fanns kvar efter ett trapphus i källarens nordöstra hörn, vilket visar att det även har funnits ett rum ovan källaren. Ingången från korsgången till källartrappan hade tröskelstenar av marksten och trappsteg i tegel.

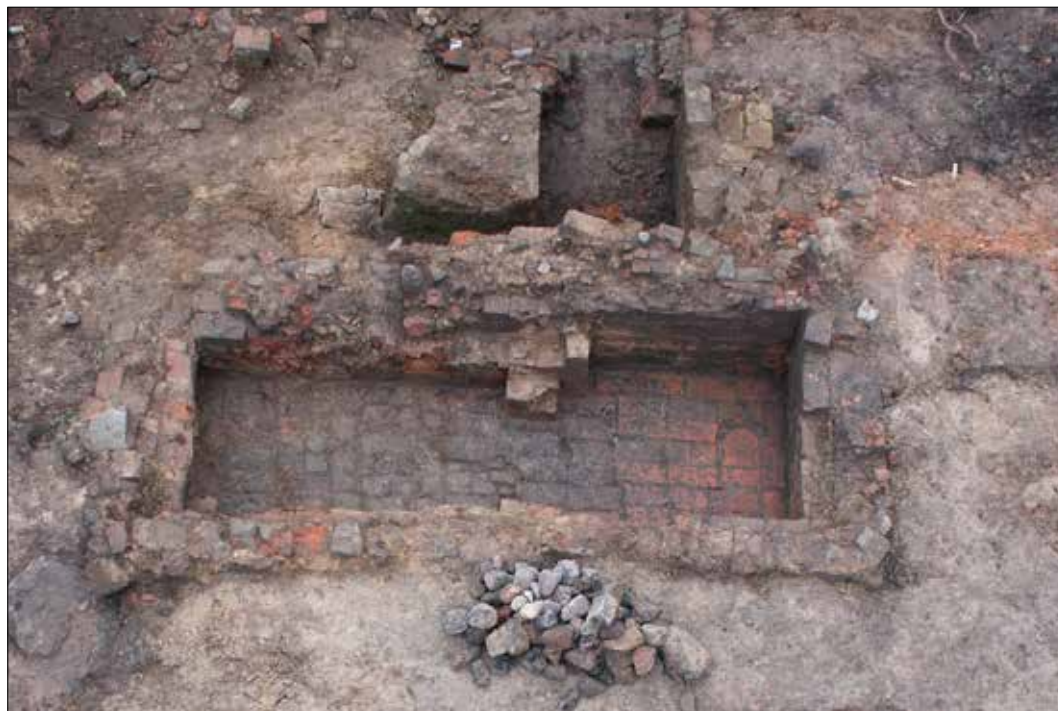
Fig 16. Den yngsta varmluftsugnen, KG21, i västra längan sedd från ovan. Eldningskammaren fanns till vänster och förrummet till höger. I bakgrunden anas den äldre varmluftsugnen, KG6, från fas 2 i västra byggnaden. Foto från öster. FOTO RAÄ, UV ÖST.

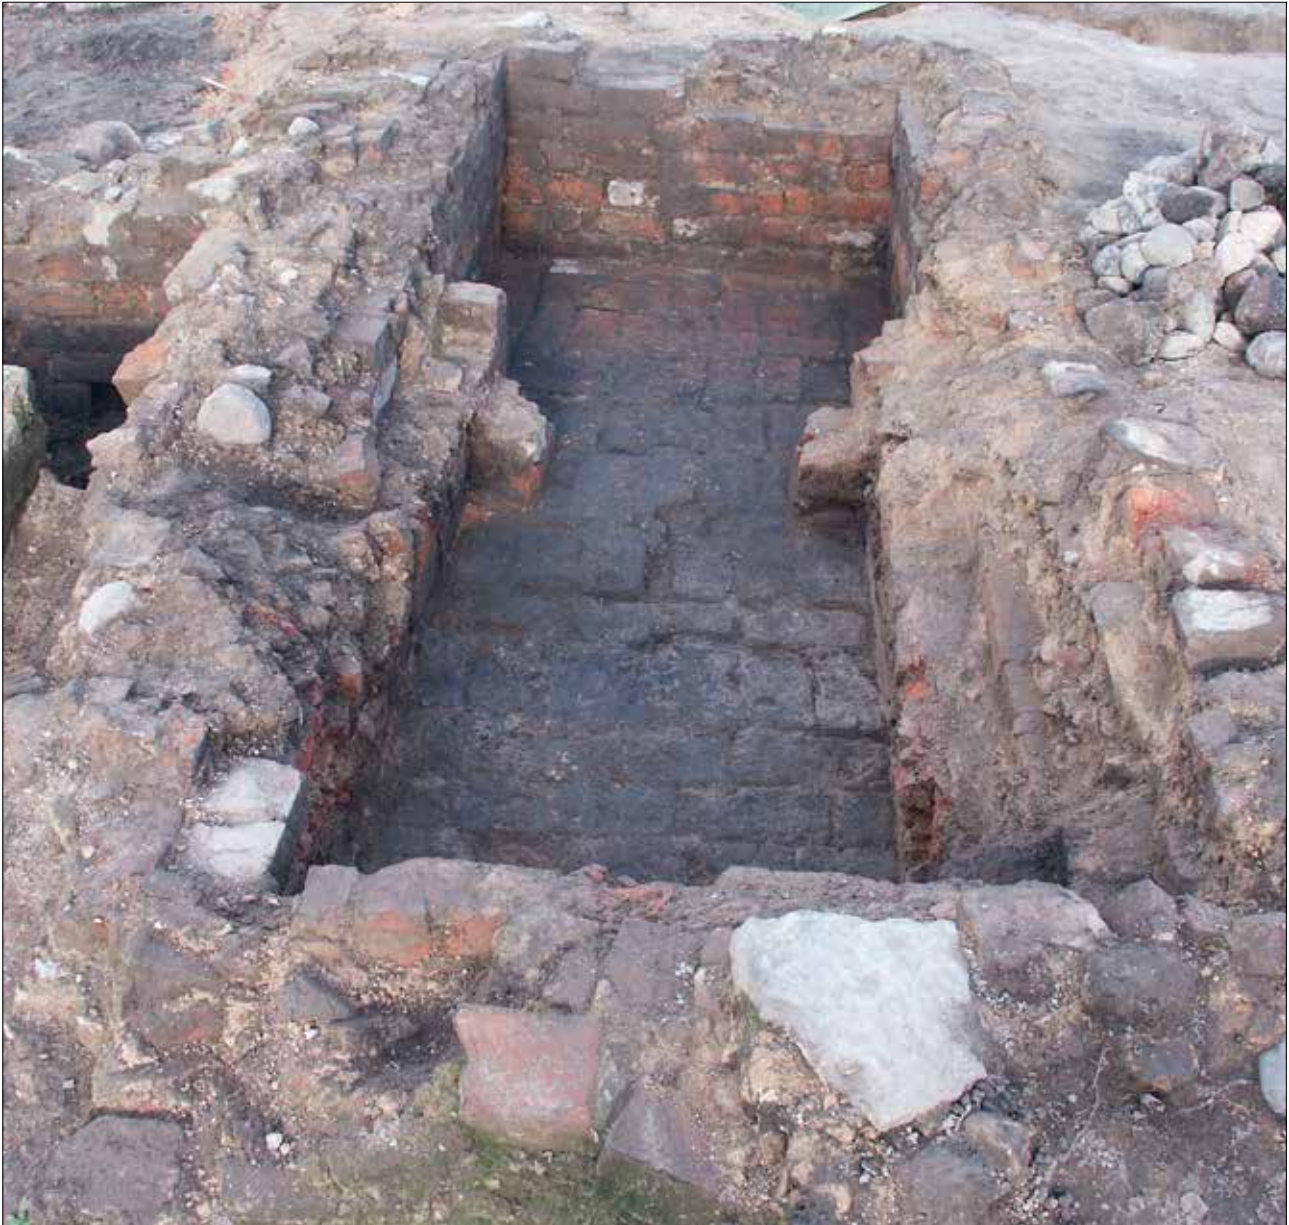
Fig 17. KG21 med eldningskammaren närmast i bild och förrummet bortanför. Foto från söder. FOTO RAÄ, UV ÖST.

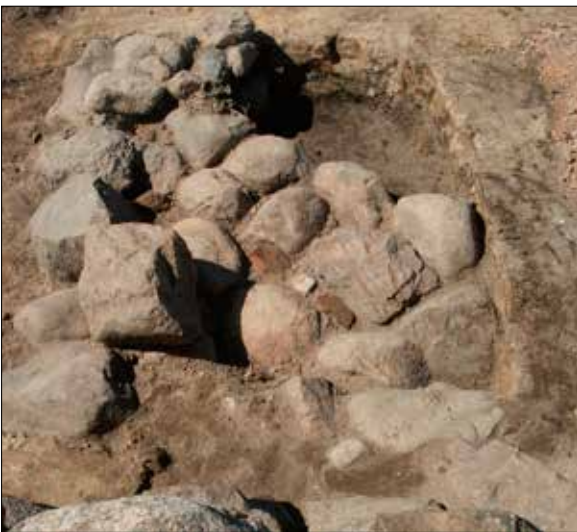
Fig 18. Fundamentet till den yngsta spisen/ugnen, KG25, i den västra längan. Foto från öster. FOTO RAÄ, UV ÖST.

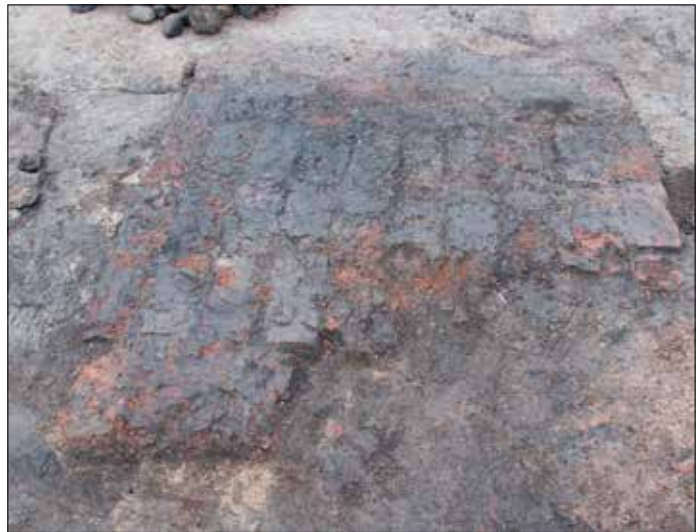
Fig 19. Arbetsgolvet av tegel framför spisen/ugnen, som var kraftigt eldpåverkat. Foto från öster. FOTO RAÄ, UV ÖST.

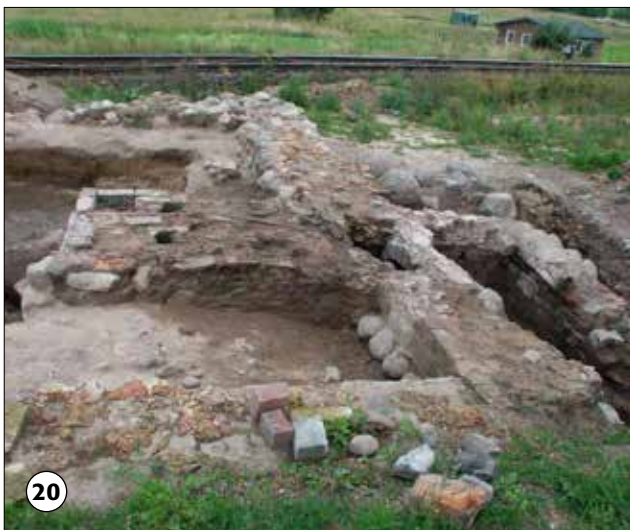
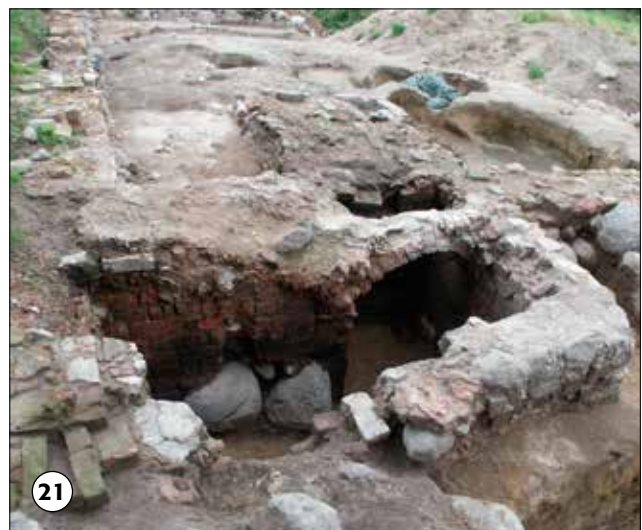
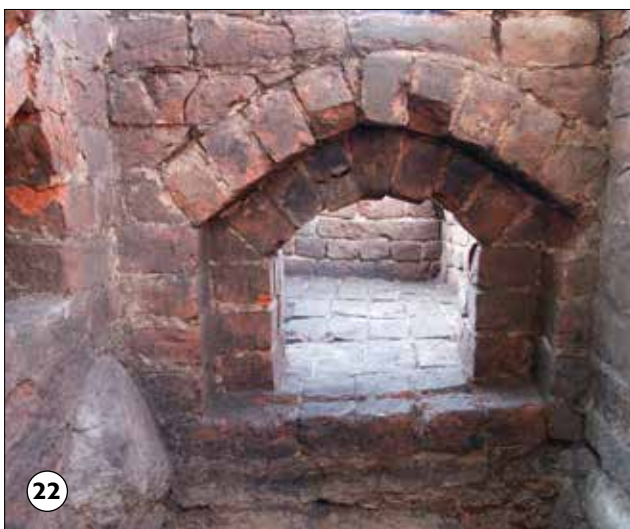
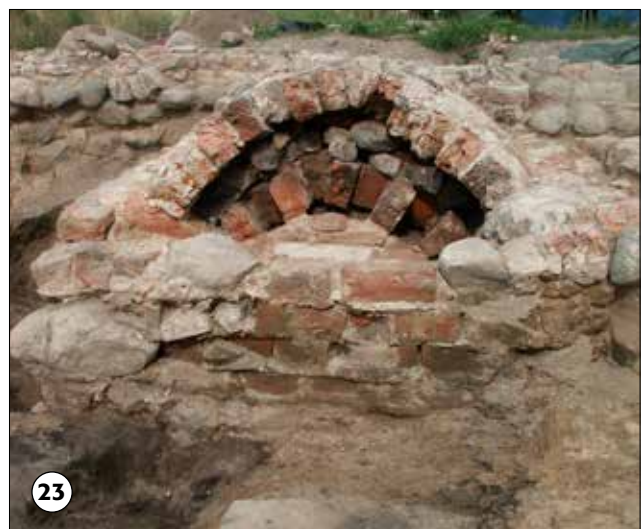
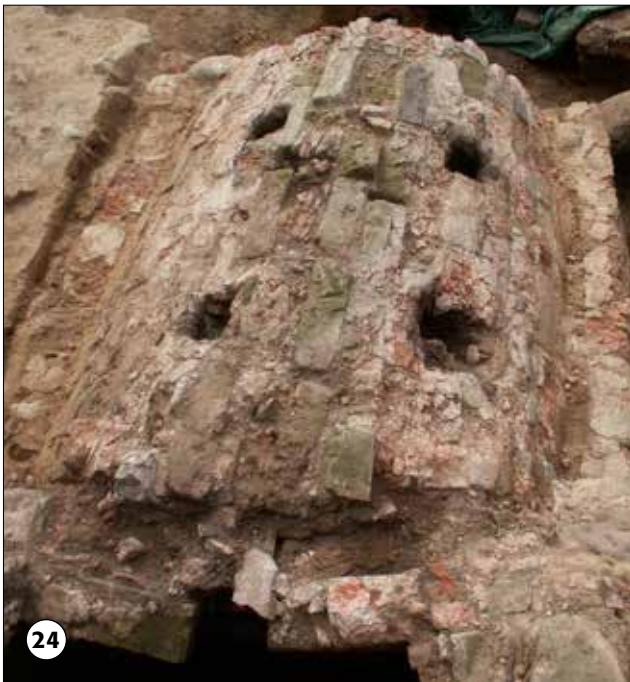
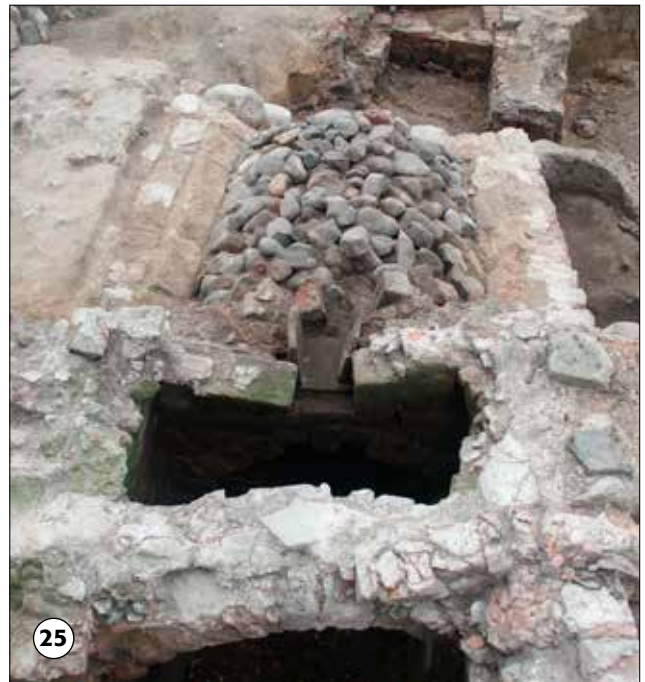
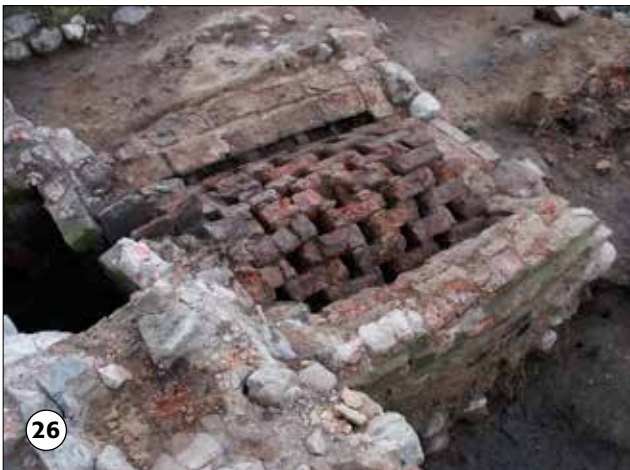
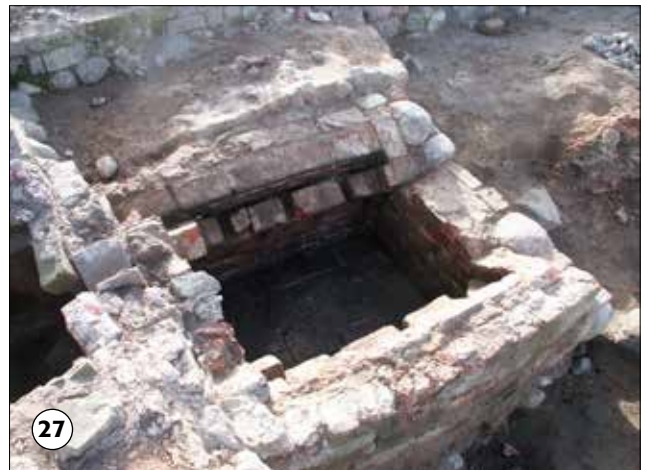
Fig 22. Ugnsöppningen till eldningskammaren och nischen till vänster i norrmuren. Foto från norr.

Fig 23. När de översta teglen plockades bort runt om, blottades en sektion av det övre och undre valven med ett stenmagasin mellan. Foto från söder. SAMTLIGA FOTON RAÄ, UV ÖST.

Fig 24. Översta valvet från ovan med de fyra ventilhålen synliga. Foto från norr.

Fig 25. Stenmagasinet frilagt. Intill stenmagasinet syns även rökgången av tunna tegel och i förgrunden förrummet. I bakgrunden pågår framgrävningen av den äldre varmluftsugnen från fas 2 i norra byggnaden, KG41. Foto från norr.

Fig 27. Eldningskammaren med anfangen till valven. Foto från nordväst. SAMTLIGA FOTON RAÄ, UV ÖST.

Varmluftsugnen i rummet var 2,2x1,6 meter och uppbyggd med en eldningskammare, ett undre valv lagt som galler, värmestena samt ett övre valv med ventilhål. Ugnsöppningen var 0,45 meter bred och 0,5 meter hög upp till det dubbelslagna valvet. Alldeles framför öppningen fanns en repa i teglet från luckan som skjutits för. Inermåttet i eldningskammaren var 1,3x0,95 meter och höjden upp till det understa valvet 0,75 meter. De tre nedersta tegelskiften var lagda i renässansförband. Ovanpå dessa skift vilade det undre valvet. Detta var murat som ett galler som värmestena låg på. Värmen från elden i kammaren kunde sedan nå upp genom hålrummen i tegelgallret. Värmestena var sotiga och skörbrända och låg i ett 0,15 meter högt magasin. Från stenmagasinet fanns en rökgång ut till förrummet där rök kunde sippra ut vidare till en skorsten. Den fyrkantiga öppningen för rökgången var cirka 0,2 meter stor och var fodrad med kvadratiska tunna tegelplattor. Det övre valvet var murat med fyra små ventilhål. Runt valvet hade sedan ytterligare sten och tegel murats så att en plan yta skapades

men med kvarvarande ventilhål. När varmluftsugnen användes täcktes dessa ventilhål för medan eldningen pågick, men togs sedan bort när elden hade slocknat och röken försvunnit för att släppa in värmen från stenarna in i rummet.

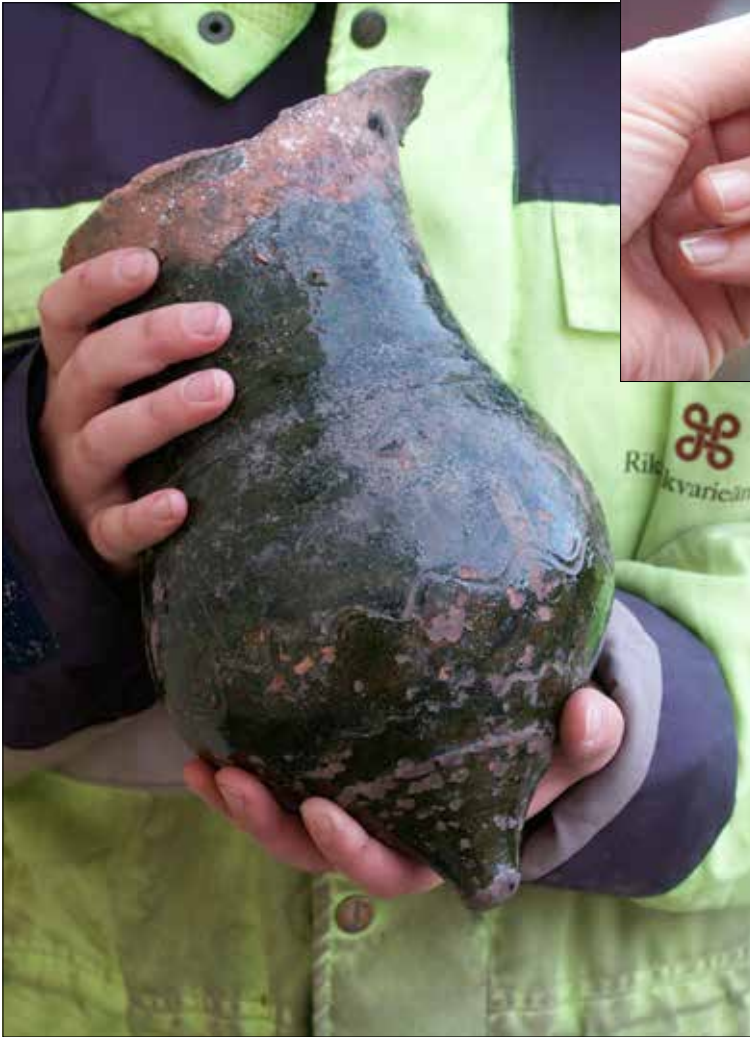
Fig 29 (ovan). Sanctusklockan från S:t Olofs konvent.

Två fynd utmärkte sig i 1540-talets raseringslager i norra längan. Bland annat påträffades en liten klocka i brons med tillhörande järnkläpp. Klockan är troligen en så kallad sanctusklocka som var cirka 5 cm hög med en omkrets i basen på cirka 4 cm. Två nästan identiska bronsklockor har påträffats i gatumiljö nära kloster och helgeandshus i Ribe i Danmark där de daterats till senmedeltid. Ännu en liknande klocka fanns i en 1400-talsgrav i danska Næstveds
