UV ÖST RAPPORT 2009:5

ARKEOLOGISK UNDERSÖKNING – SKÄNNINGEPROJEKTET

# S:t Olofs konvent

Skänninge stad, Mjölby kommun

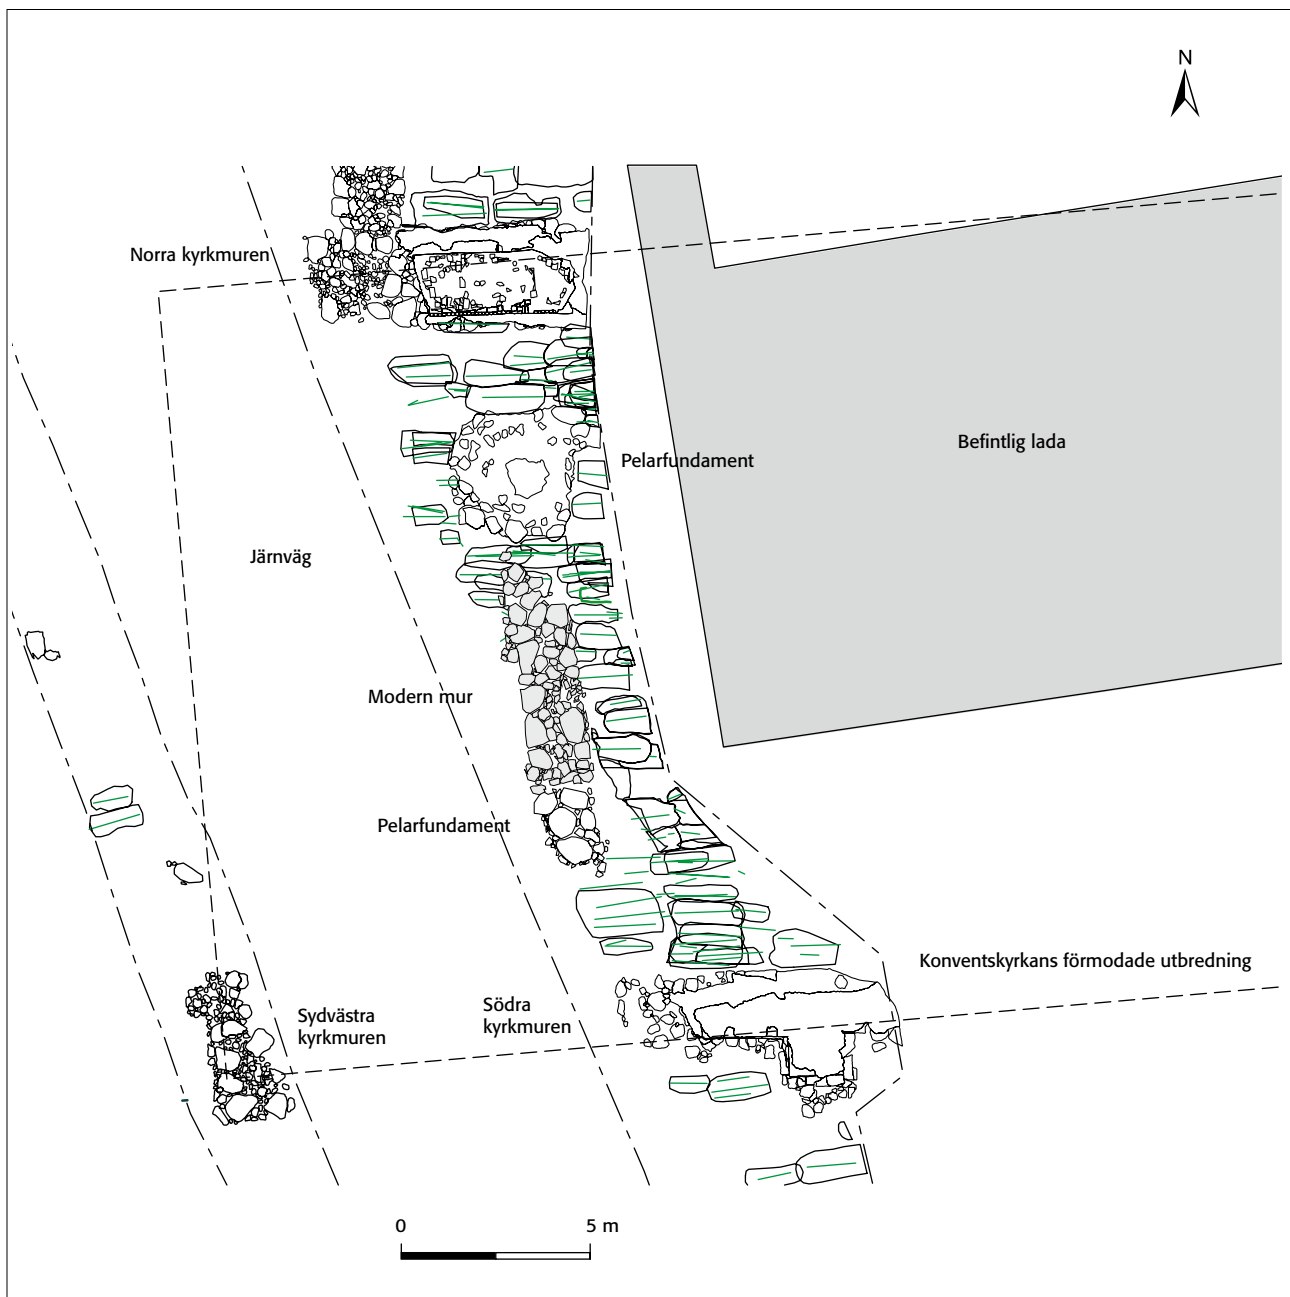
Fig 33. Gravarna i kyrkan. Skala 1:200.

Undersökningsområdet i kyrkan var cirka 120 kvadratmeter stort. Efter bortschaktning av matjord och ett mäktigt raseringslager, samt övre delen av en modern mur påbörjades handrensningen av området. Vid den norra kyrkmuren återfanns små rester efter bevarade golvlager i stratigrafiskt olika nivåer. Däremot påträffades ett vidsträckt sättsandslager över en stor del av området i kyrkan. Under sättsanden fanns ett tjockt, omrört lager som täckte hela området i kyrkan. Lagret tolkas vara utlagt i samband med att kyrkan byggdes och har fungerat som ett "begravningslager". Sammanlagt undersöktes 113 gravar in-situ innanför kyrkans murar (se fig 33). Gravarna låg som tätast invid kyrkans murar. Men en viss förtätning kunde även urskiljas kring det norra pelarfundamentets södra sida. Inga gravar låg under eller var förstörda av pelarfundamenten, vilket bör betyda att kyrkan var treskeppig när de första begravningsarna ägde rum. En stor del av gravarna i den västra delen av kyrkan skadades i samband järnvägsbyggnationen på 1870-talet.

Kyrkan var det gravtätaste området och förutom in-situ gravarna framkom stora mängder människoben från söndergrävda gravar. De omrörda benen påträffades dels som deponeringar i gravnedgrävningarna och låg då i sorterade koncentrationer samt dels omrörda i "begravningslagret".

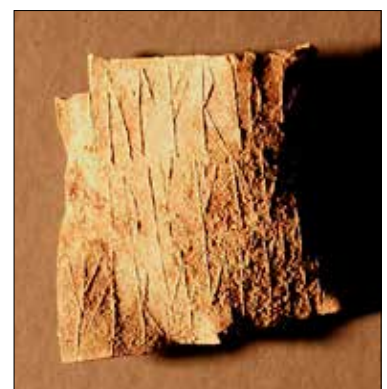
Fig 35–36 (t h). Runblecket har troligen haft formen av ett kors. På blecket fanns ett sextiotial runor som bland annat omnämner Igulfrid. FOTO RAÄ, UV ÖST.
