# Dendrokronologisk undersøgelse af prøver udtaget fra bygningstømmer i Højjord kirke, Vestfold, Norge

NNU Rapport 51 – 2013

## Høyjord stavkirke

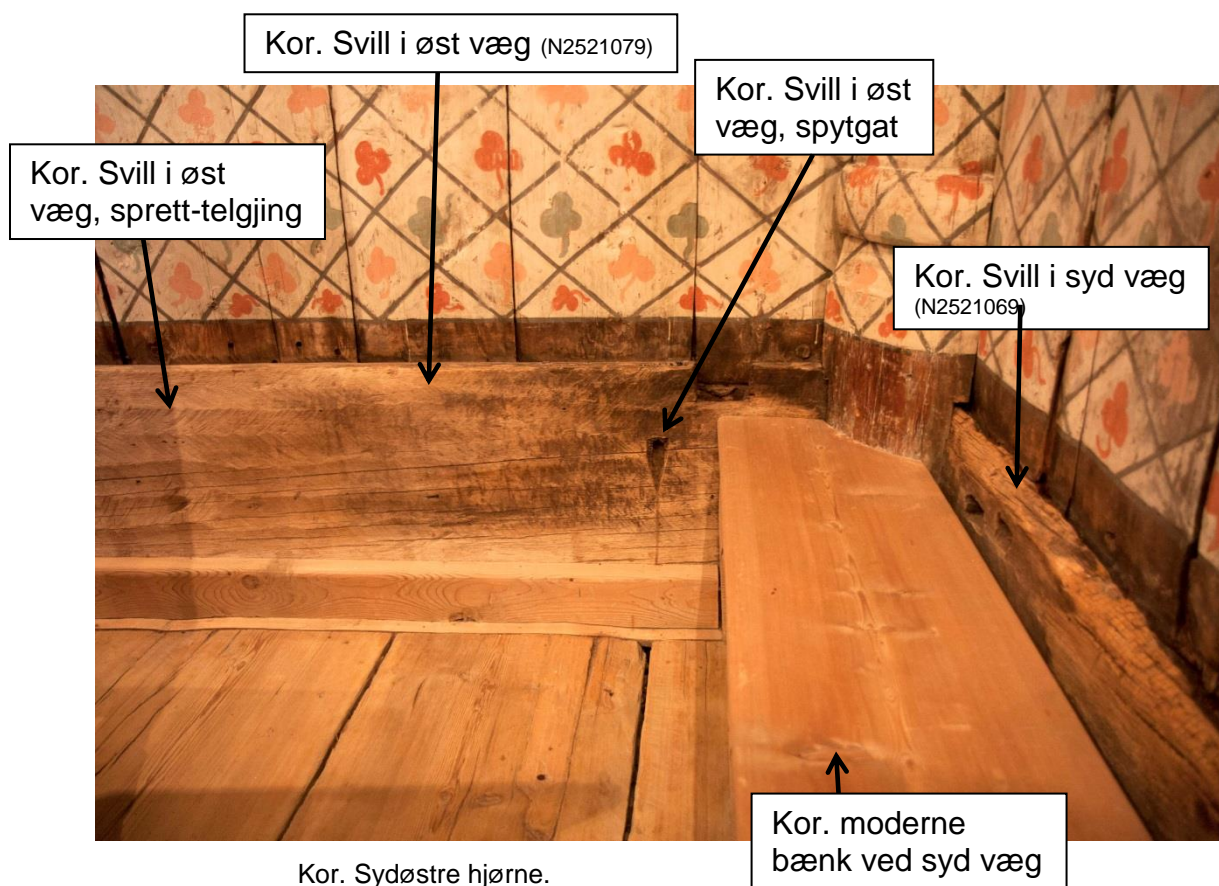
Prøve N2521079. Indsamlingsnummer 16. Svill i korets østvæg. Sandsynligvis omsat; tidligere yderside, nu mod kirkerum. Jvf endvidere prøver N2521029. Svillen har et spytgat, som vender ind mod kirkerummet, hvilket indikerer, at den oprindelige yderside vender indad. På oversiden af svill er der rester af en tyk tjærebelægning (formentlig, ikke bestemt nærmere). Tydelige spor efter sprett-telgjing (se foto). Én kerne.
