## Øye stavkyrkje

- Dokumentasjon av stavkyrkjeprogrammet

# Stavkyrkjeprogrammet 2001-2015

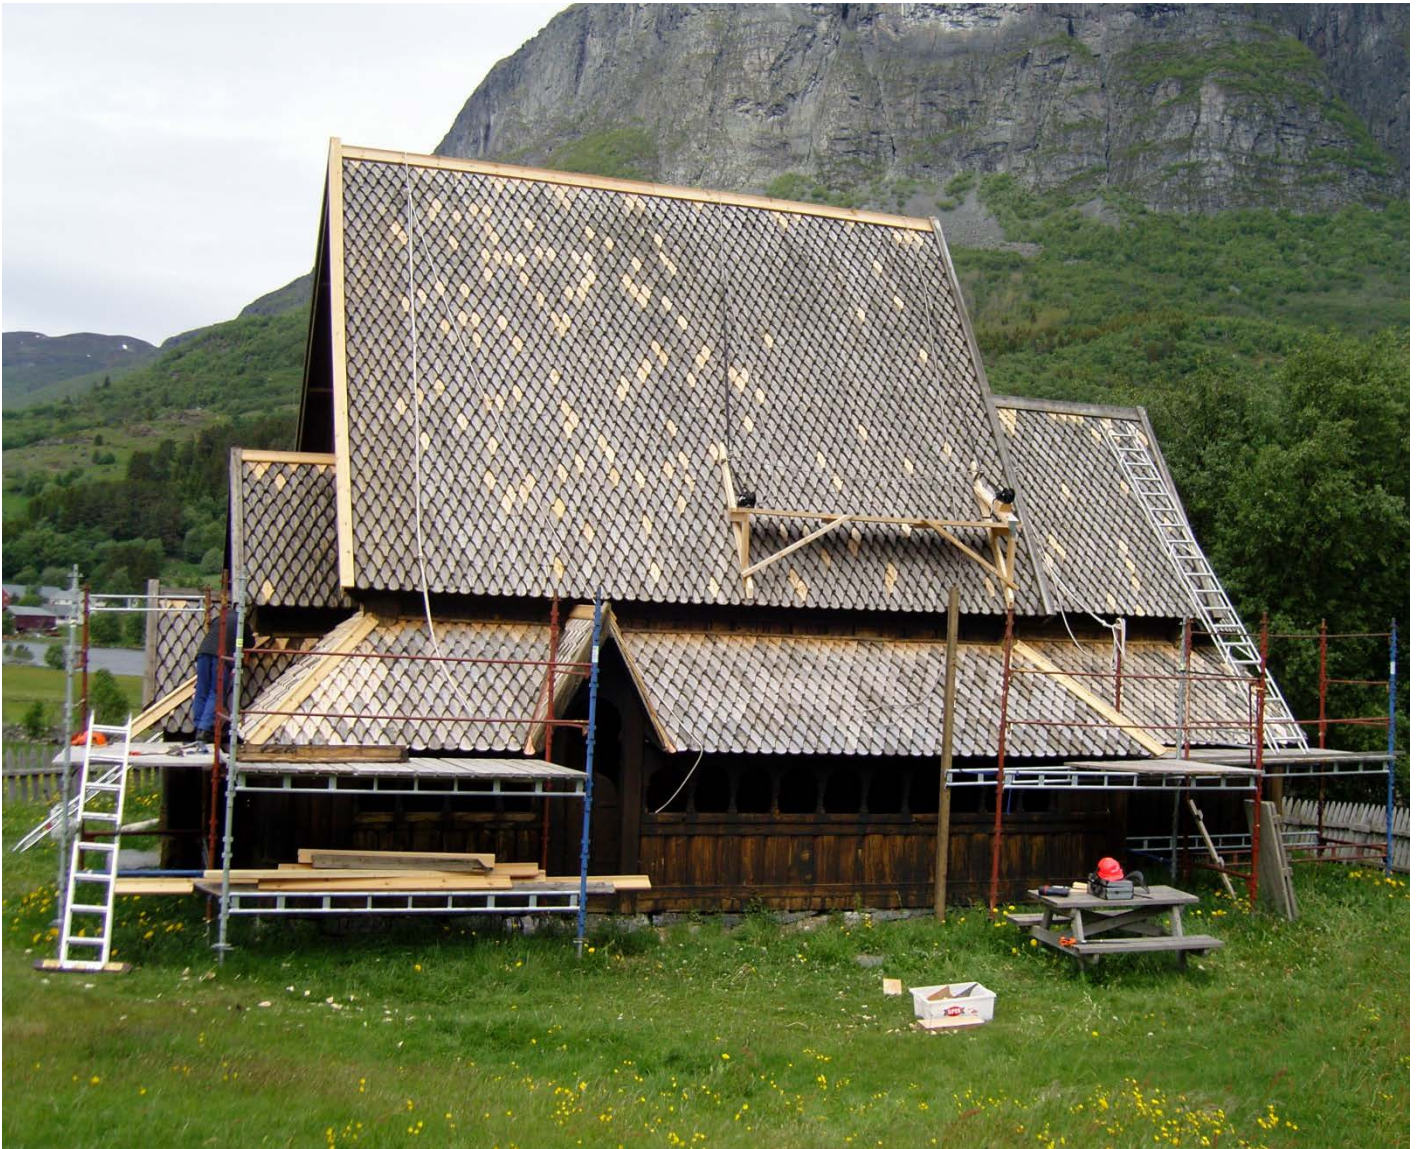
**Stavkyrkjeprogrammet:** Kyrkja slik ho stod under arbeidet med taket. Foto: Einar Karlsen. Riksantikvarens arkiv.

Det vart vedteke å gjere utbetringar av taktekkinga på kyrkja. Spona vart vurdert og dei som var i dårleg stand vart skift. Arbeidet med å punktskifte spona vart vald framfor å skifte større flater då ein kunne bevare meir av den tidlegare spona. I tillegg vart mønebord, vindskier og vassbord skift der dette var naudsynt

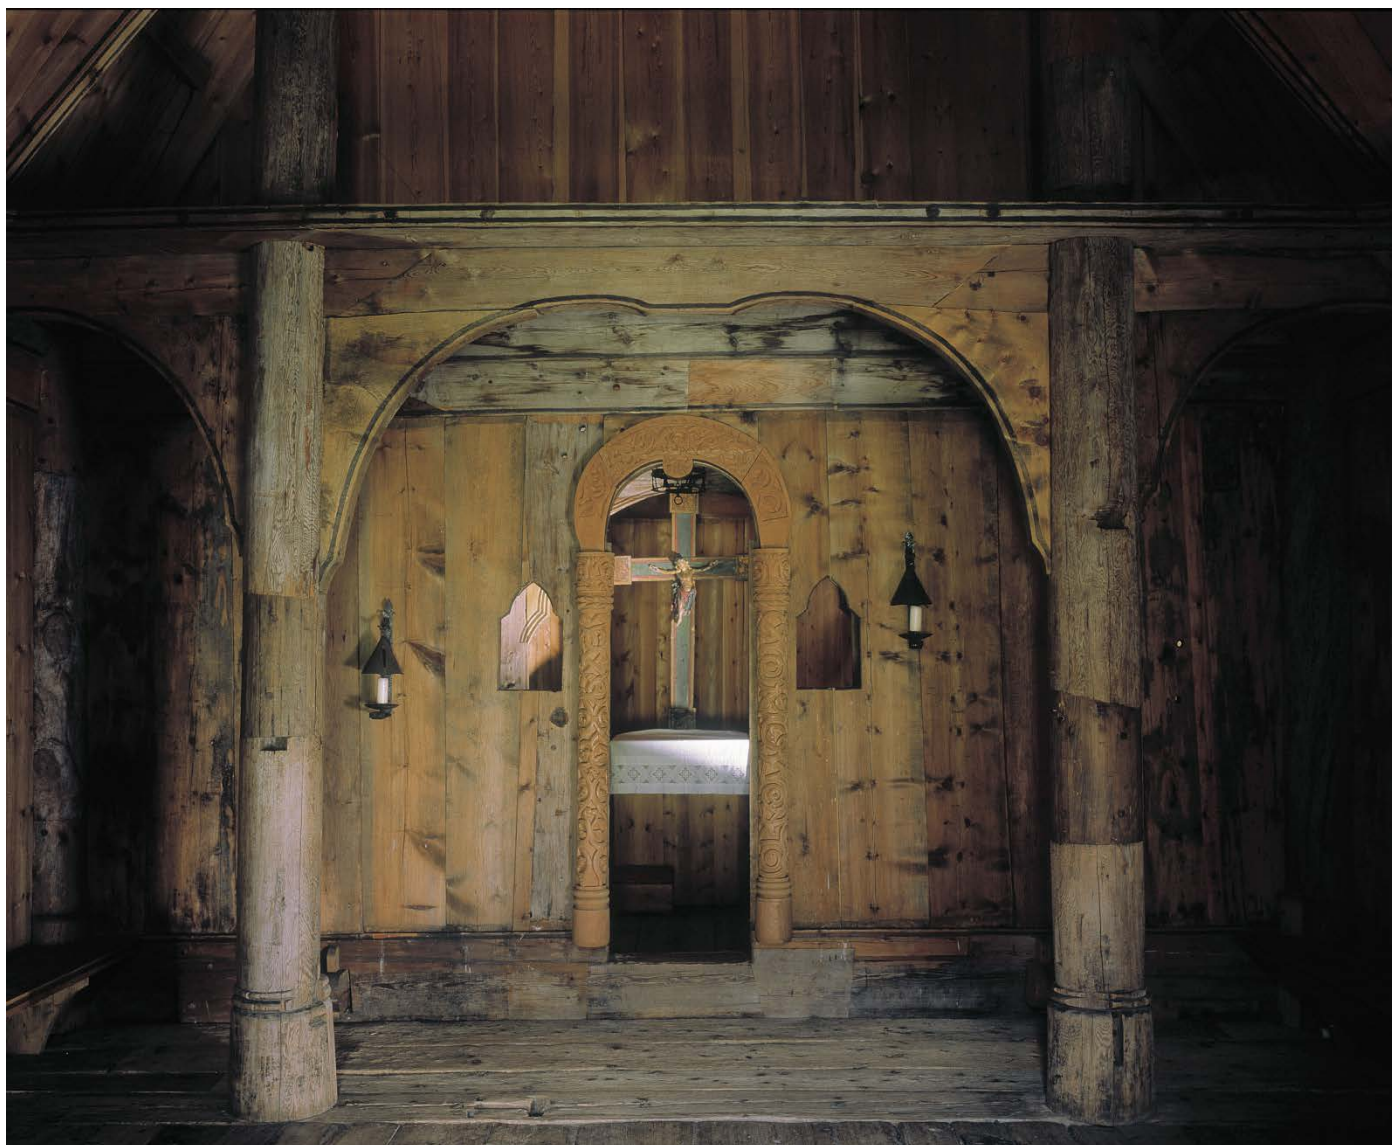
attreist på ei ny tomt. Kyrkja har fire frittståande stolpar som ber eit tak over kyrkjekipet. To ekstra hjørnestolpar ber taket til koret. Inne i kyrkja står fire stavar, tilsynelatande utan noko funksjon. Teikn tyder på at dei har bore eit tårn, omlag som stavkyrkja i Uvdal, men istadenfor ei sentral midtmast har den hatt fire master.

**Kyrkjerommet:** Interiøret i kyrkja med stavar i skipet. Foto: Jiri Havran. Riksantikvarens arkiv.
