# FAKTAARK

## Steinalteret på Dyste

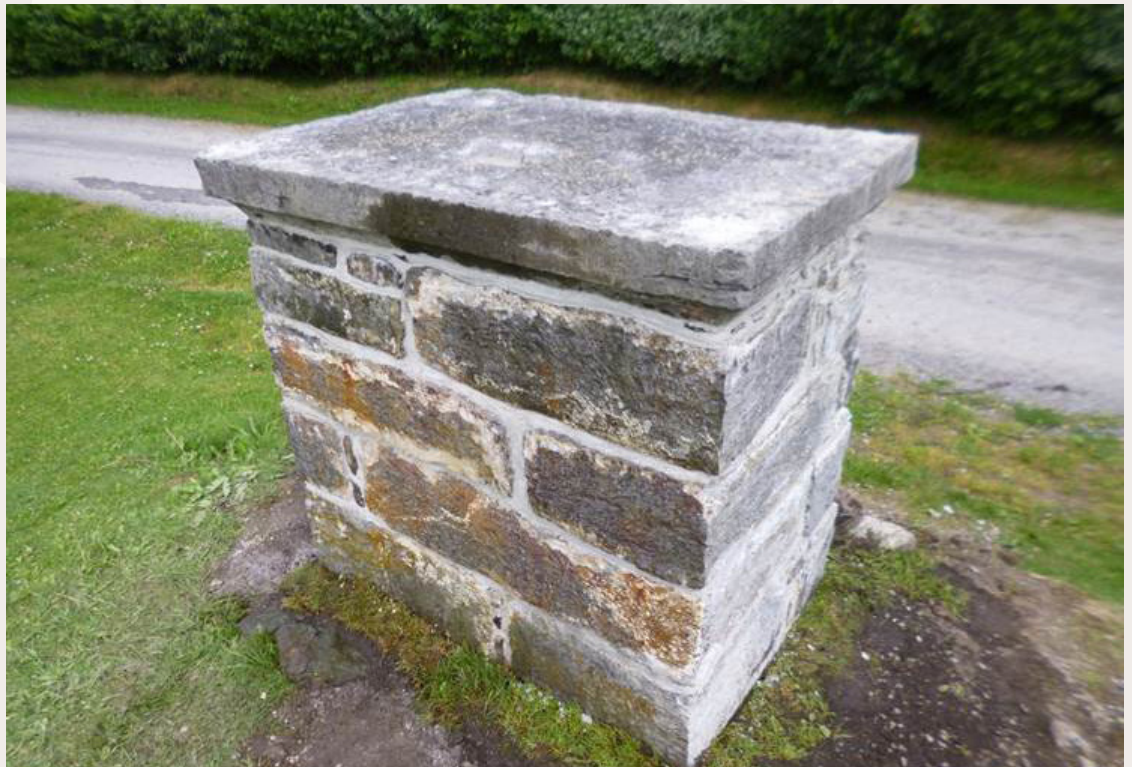
Alteret på Dyste etter restaurering i 2016. Foto: Terje Berner.

I årenes løp har alteret blitt reparert flere ganger, og metoder og materialer har vært de til en hver tid gjeldene løsninger. De siste reparasjonene er, som det meste av murreparasjoner på 1900-tallet, utført med sement/betong. De harde materialene har ikke vært heldige for murverket, og sammen med vann og tidens tann medvirket dette til at alteret på 2000-tallet var i dårlig forfatning.

I 2015 ble det gjort en tilstandsanalyse og sommeren 2016 ble alteret tatt ned, rettet opp og gjenoppmurt med kalkmørtel.

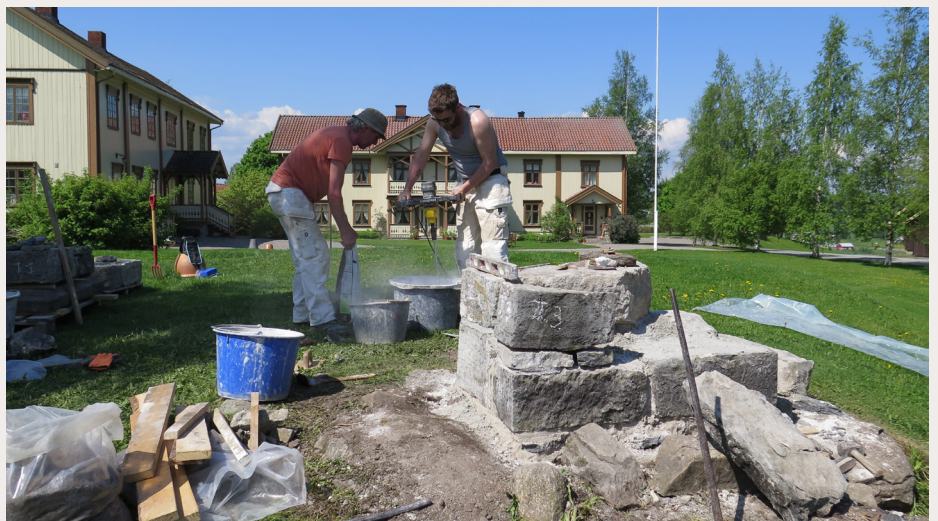
Steinalteret på Dyste under restaurering. Her ser vi murmester Terje Berner og Nils Kristian Høien Nielsen i arbeid. Foto: Inger-Marie Aicher Olsrud, Riksantikvaren.
