TRANS KIRKE

VANDFULD HERRED

BYGNING

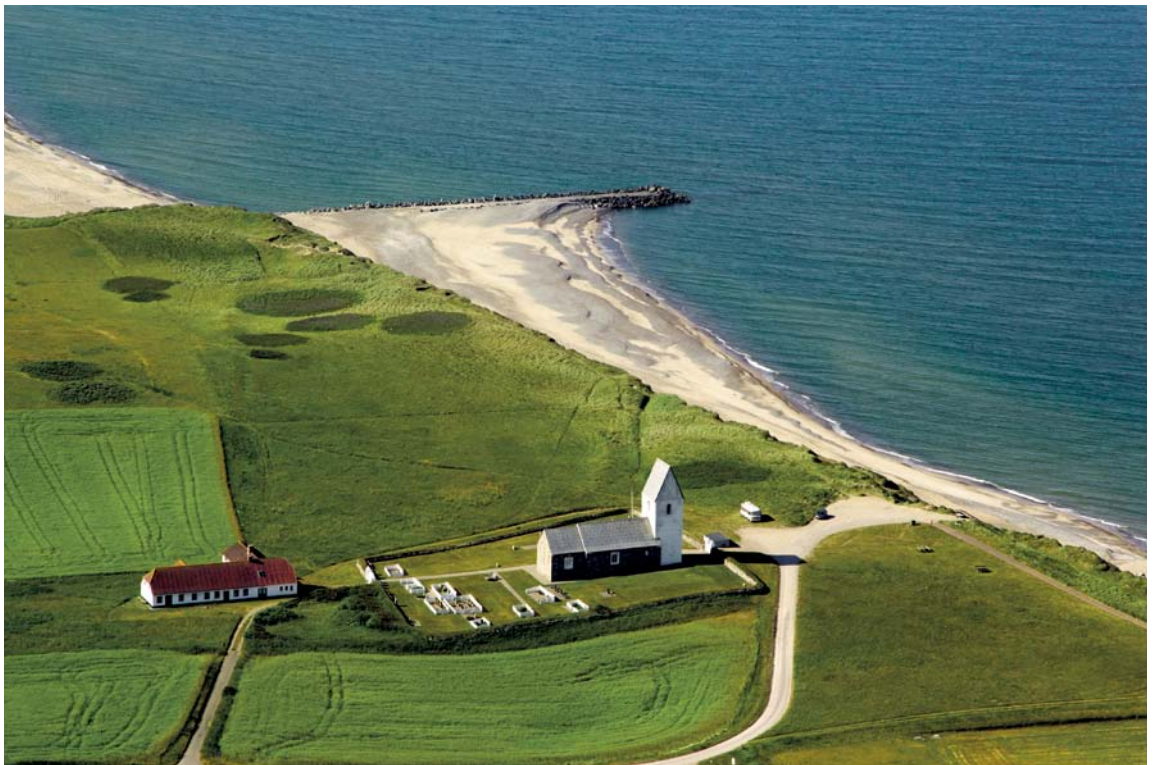
Fig. 4. Luftfotografi af kirken set fra nordøst med den tidligere skole øst for kirkegården (s. 1680). Foto Lis Helles Olesen 2010. – *Luftaufnahme der Kirche aus Nordosten mit der früheren Schule östlich des Friedhofes.*

Kirken har formentlig oprindeligt ligget midt i sognet. Den troner nu højt over Vesterhavet, som gennem århundreders kystnedbrydning har ædt sig tæt ind på kirken (sml. fig. 2, 4), indtil bygningen af hofder i nyere tid har standset denne proces. Svarende til det gængse mønster på egnen ligger kirken ensomt, nu kun med den gamle skole som nabo.

Bygninger ved kirkegården. Umiddelbart øst for kirkegården ved hovedindgangen ligger den tidligere *skole* (jf. fig. 4), en hvidkalket vinkelbygning, hvis kerne er opført 1876. Siden 1964 i privateje. O. 1800 lå dens forgænger på samme sted (jf. fig. 2).

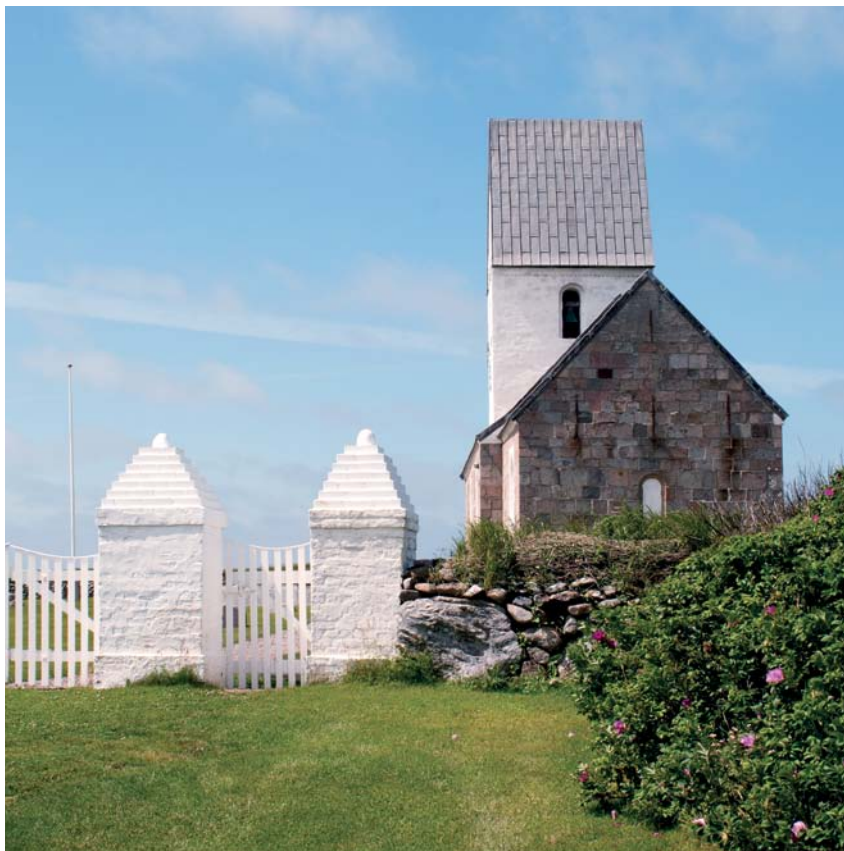
Fig. 5. Kirkegårdens østre indgang, set fra den gamle skole (s. 1679). Foto Hugo Johannsen 2012. – *Der östliche Eingang des Friedhofs, von der alten Schule aus gesehen.*

Kirkegårdens hegn og indgange. Kirkegården har formentlig bevaret sine gamle grænser. Den hegnes af stensatte jorddiger, som tidligst nævnes 1589 i de ældst bevarede regnskaber.¹⁴ I lighed med andre træløse kirkegårde ved Vestkysten (jf. Ferring og Fjaltring s. 1483, 1632), der er udsat for det barske vejrlig, er gravene omgivet af beskyttende stakitter (jf. fig. 3), som vender den højeste side mod vinden.¹⁵ Den tidligere hovedindgang, bestående af køreport og fodgængerlåde, ligger i øst ved den gamle skole (fig. 5), mens en fodgængerlåde i vest ved parkeringspladsen i dag

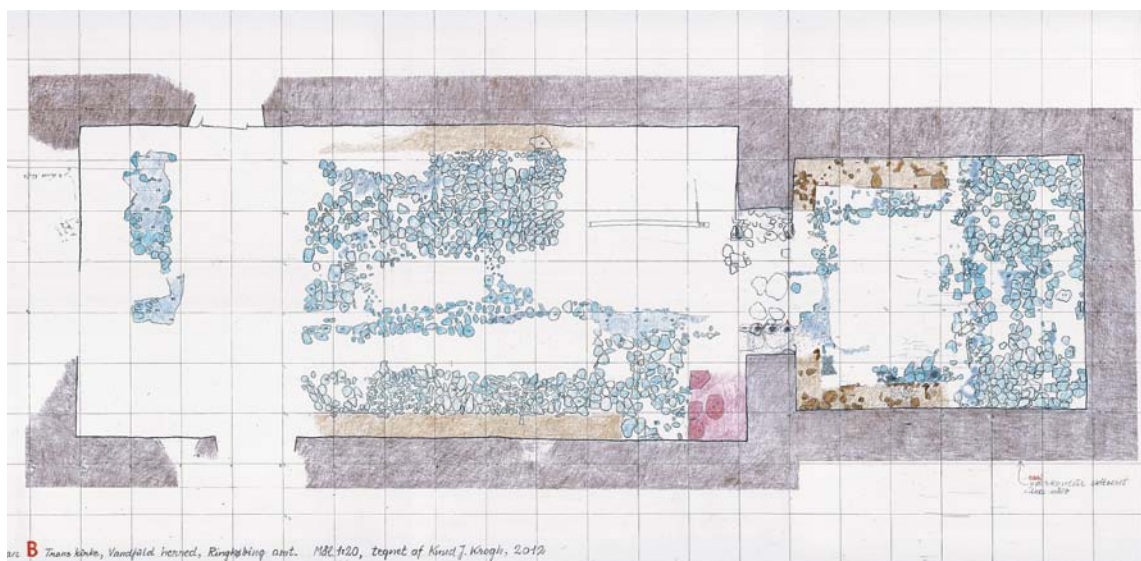
Fig. 10. Plan med angivelse af stenkirkeens ældste gulv, sidealter og vægbænke (s. 1692, 1697, 1714). 1:150. Tegnet af Knud J. Krogh 2012 på baggrund af sammes undersøgelser og opmålinger fra udgravningerne 1963-65. – Grundriss mit Angabe des ältesten Bodens der Steinkirche, Seitenaltar und Wandbänken.

Indre. *Korbuen* er ommuret og udvidet i tegl til en bredde på 290 cm. Udvidelsen er udført af tegl i munkestensformat, formentlig endnu i middelalderen. Ved undersøgelserne 1963-65 påvistes den oprindelige åbnings fodpunkter (jf. fig. 10), som viste, at buen havde været usædvanligt snæver, kun 180 cm bred. Det rå murværk, som

†Sidealterborde (jf. fig. 10). Ved udgravningen 1963-65 påvistes fragmenter af den nederste del af skibets oprindelige, søndre sidealter. Dette var opført af marksten, som i forsiden havde dannet en facade af kløvede sten, hvorpå rester af kalkmørtelpuds. Et fotografi fra 1963 (jf. fig. 20) viser desuden aftryk efter det nordre sidealter.

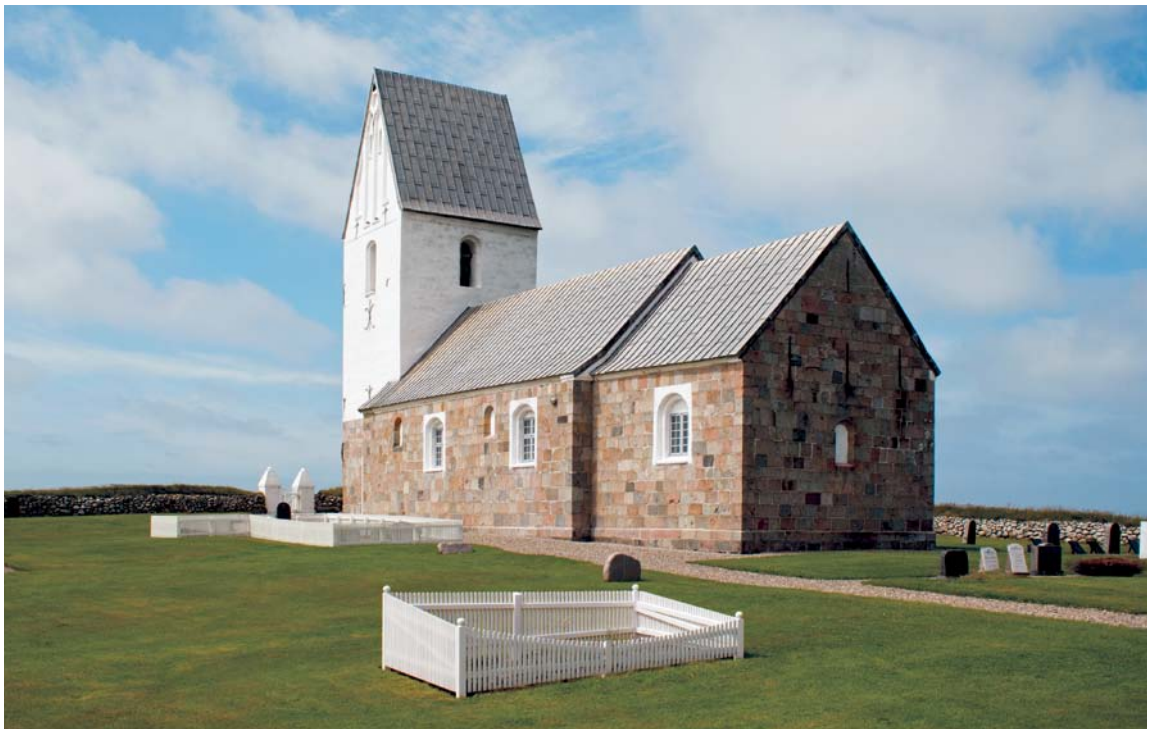
Fig. 13. Ydre set fra sydøst. Foto Hugo Johannsen 2012. – *Äußeres aus Südosten.*

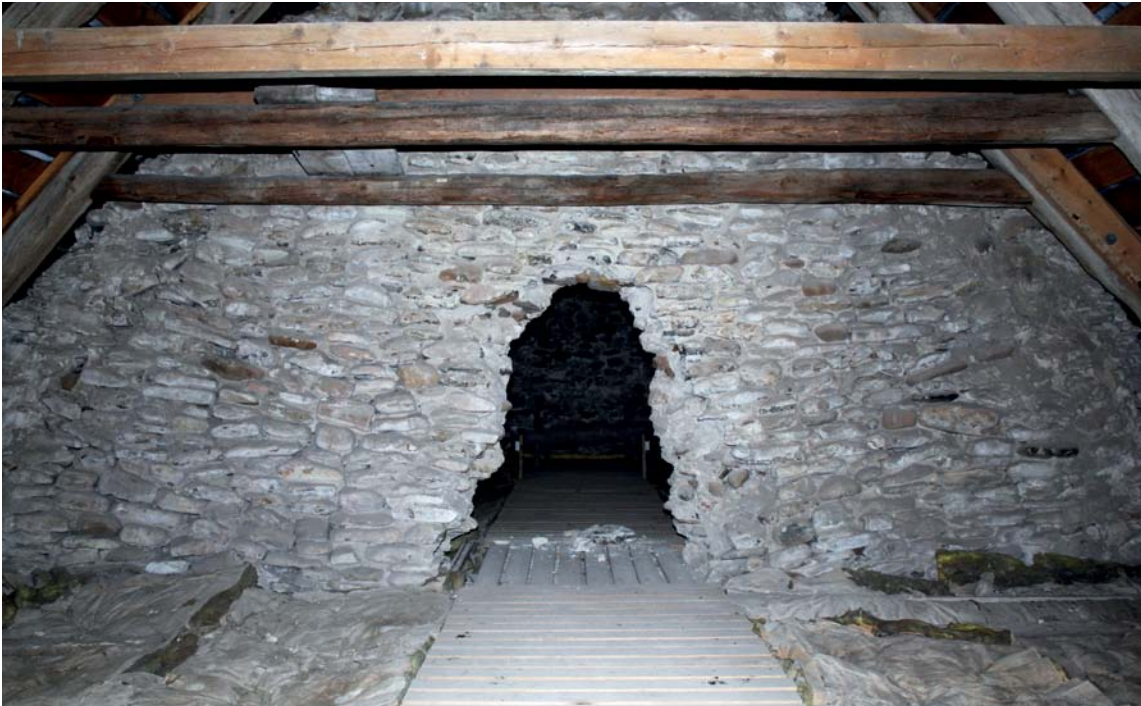
Fig. 14. Skibets loft set mod østre taggavl, bygget i to etaper (s. 1686). Foto Hugo Johannsen 2012. – *Dachboden des Schiffes gegen den östlichen Dachgiebel, in zwei Etappen gebaut.*

1963–65 (jf. fig. 20–22), er murede af flade kalk- og flintesten (‘bleger’) og lagt i nogenlunde regelmæssige skifter. Endvidere indgår enkelte granitkvadre i murværket, bl.a. i korets indre hjørner og i triumfvæggen (jf. fig. 20). Tilsvarende forhold iagttages i taggavlen mellem kor og skib (jf. fig. 14). Facadernes kvadre udgår fra en to skifter høj *skråkantsokkel* (s. 1246, fig. 10) og hæver sig herover med 14 (kor) og 13 skifter (skib). To af korets sokkelkvadre er bemærkelsesværdig lange og måler 158 og 187 cm.

Taggavlen mellem kor og skib (fig. 14) viser i øvrigt tydeligt, at koret i første omgang har stået alene med en selvstændig vestgavl. Den er således blevet øget i højden som led i færdiggørelsen af skibet. Den byggetekniske forbindelse mellem kor og skib er bemærkelsesværdig, idet der ikke

Taggavle. Korets og triumfmurens taggavle er bevaret, mens skibets vestgavl er ombygget i forbindelse med tårnets opførelse. Korgavlen, som udvendig står kvaderklædt, er omsat; bagmuren af marksten ses endvidere iblandet teglstumper. Triumfmurens taggavl (fig. 14) af smalle blegler er bygget i to omgange, først som en lavere taggavl,

der kunne lukke koret før tilføjes af skibet, og herefter suppleret og forhøjet. I sin første skikkelse har skifterne faldt mod midten, og fugerne er udvaskede. Udvaskningen kan meget vel røbe, at murpartiet har stået ubeskyttet mod vejrliget en tid, før skibet kom under tag. En sekundær åbning, som forbinder de to loftsrum, er råt brudt igennem murværket.

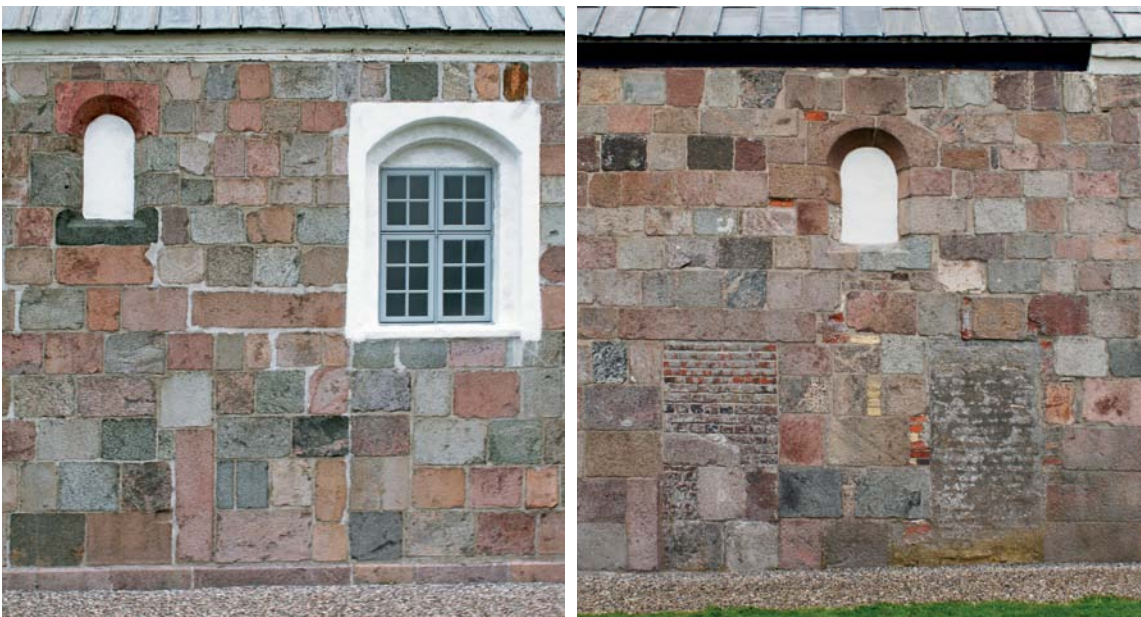
Fig. 15-16. 15. Detalje af skibets sydside med blændet oprindelig dør og vindue samt nyere vindue (s. 1683, 1686 og 1693). 16. Detalje af skibets nordside med blændet oprindelig dør og vindue samt blændet sekundær dør til \ddagger pulpitur (s. 1684, 1686 og 1693). Foto Hugo Johannsen 2012. – 15. *Detail von Südseite des Schiffes mit verblendeter ursprünglicher Tür und Fenster sowie neuerem Fenster.* 16. *Detail an der Nordseite des Schiffes mit verblendeter ursprünglicher Tür und Fenster sowie verblendeter sekundärer Tür zur \ddagger Empore.*

Ingen oprindelige vinduer er nu i brug, men fire – heraf ét i koret og tre i skibet – ses endnu i tilmuret stand. De har overliggere, som er hugget i to sten, bortset fra skibets østlige vindue i syd, der er monolit, i lighed med sålbænkene (jf. fig. 15-16). Indvendig er vangerne kvadersatte, mens buerne, bortset fra korets, er sat af flade blegler (jf. fig. 21). Korets østvindue måler i ydre murflugt 131×71 cm, mens de tilsvarende mål for skibets vedkommende svinger mellem 111-120×71-74 cm. Koret har haft tre vinduer, af hvilke sidemurenes er opslugt af senere åbninger; skibet har haft to i hver langside, af hvilke de vestlige sider umiddelbart vest for dørene. De er relativt højsiddende med issepunkt ca. 30-38 cm under murkronen.

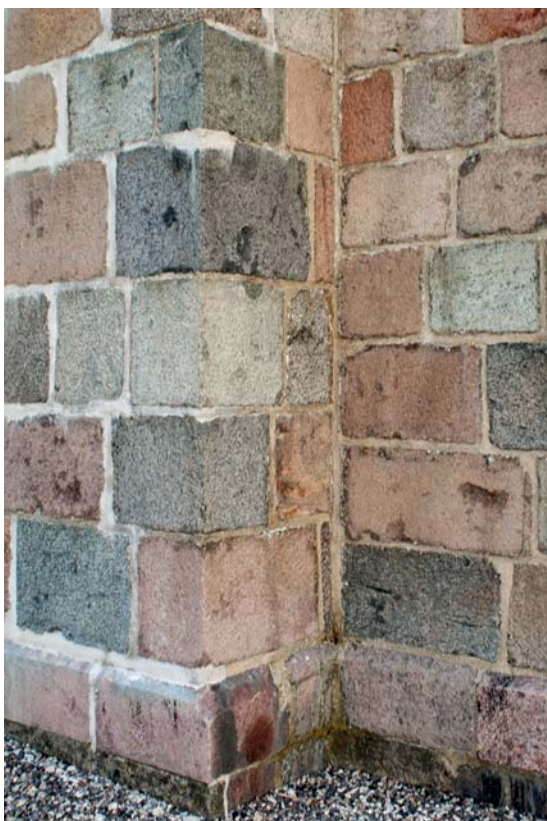
Fig. 17. Detalje af sammenføjesningen mellem kor og skib set fra sydøst (s. 1682). Foto Hugo Johannsen 2011. – *Detail von Zusammenfügung zwischen Chor und Schiff aus Südosten.*

spores de fortandinger, der ellers ofte anes, hvor der har været et tidsinterval mellem opførelsen af kor og skib.²⁰ Til gengæld fremstår de udvendige hjørner mellem kor og skib begge inderst i form af en lodfuge (jf. fig. 17). Under restaureringen 1963 sås, at der tilsvarende optræder en lodfuge indvendig i skibets nordvesthjørne (jf. fig. 20).²¹ Meget tyder således på, at skibets mure er opført, så de 'fatter' om korbygningen. En form for fortanding kan være etableret inde i murlivet. Placeringen af den udgravede \dagger trækirke viser, at denne må være blevet fjernet forud for påbegyndelsen af stenkirken, der således ikke er opført i tilknytning til forgængerens, således som det ofte synes at have været tilfældet, jf. eksempelvis Dybe (s. 1537).

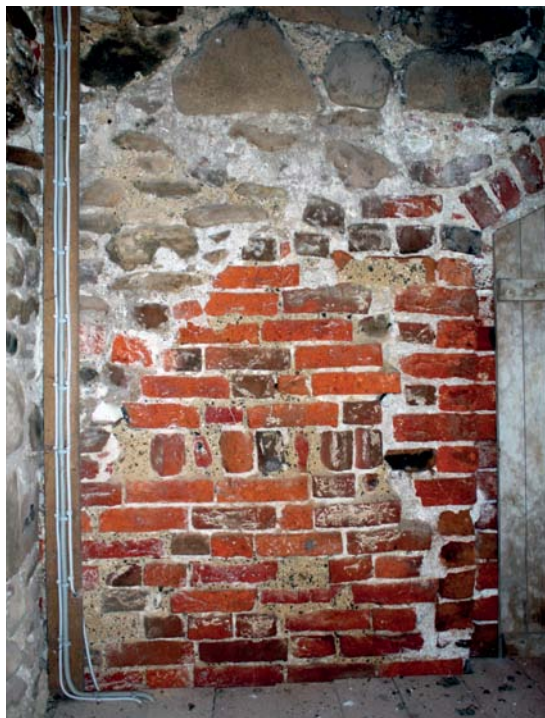
Fig. 18. Detalje af østvæggen i tårnets øvre mellemstokværk med dør til skibets loft, sekundært indmuret i midlertidig taggavl (s. 1688, 1689). Foto Hugo Johannsen 2012. – *Detail von Ostmauer im oberen Zwischenstockwerk der Turmes mit Tür zur Schiffsdecke, sekundär eingemauert in zeitweiligen Dachgiebel.*

mod vest, svarende til forholdene ved nabokirken i Fjaltring (s. 1640). Til gengæld er kvaderstensmaterialet, der står blankt i højde med skibets murkrone, men strækker sig længere op, muligvis suppleret med yderligere sten, muligvis i forbindelse med en eftermiddelalderlig istandsættelse.²⁵ En teglmuret *taggavl*, som står synlig i det øvre mellemstokværk, er opført som en midlertidig vestgavl efter nedbrydningen af skibets oprindelige kvaderstenskledte gavl, men inden færdiggørelsen af tårnets øvrige mure, jf. bl.a. Vandborg (s. 1457); den udmærker sig ved et savskifte som markering af gavlfoden og har stået med muse-trapper på gavlkammene (jf. fig. 18).

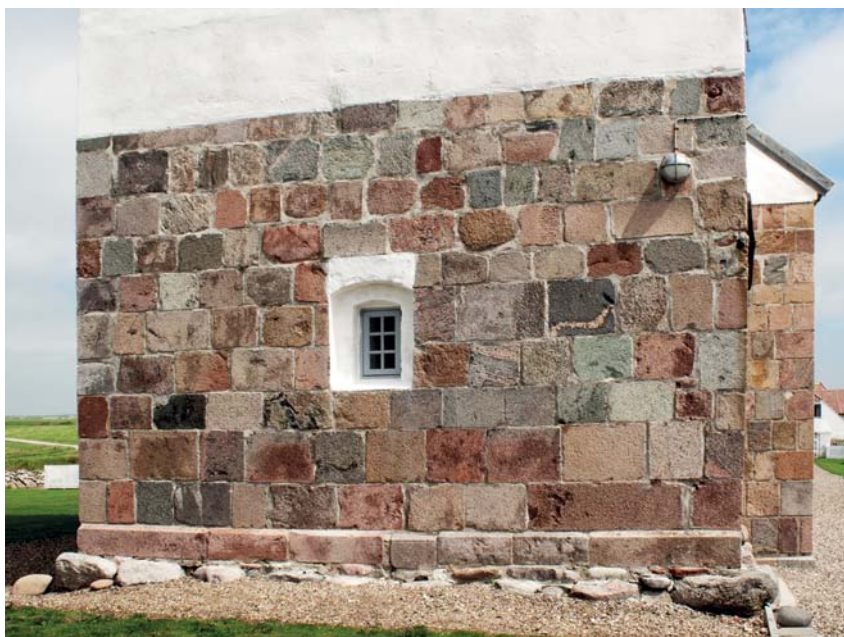
Fig. 19. Detalje af tårnets vestside med udflyttede kvadre fra skibets vestgavl (s. 1688). Foto Hugo Johannsen 2012. – *Detail von Westseite des Turmes mit versetzten Quadern vom Westgiebel des Schiffes.*

Der Turm aus Feldsteinen, Backsteinen sowie Quadern von dem abgerissenen Westgiebel am unteren Teil von Süd- und Westseite (vgl. Abb. 19) wurde vermutlich Ende des 15. Jahrhunderts hinzugefügt (vgl. Fjaltring S. 1640). Der Turmraum, der um 1800 zur Vorhalle mit Eingangstür im Süden eingerichtet wurde, war ursprünglich von einem (†)Gewölbe bedeckt, das im 18. Jahrhundert teilweise von einer Balkendecke abgelöst wurde (vgl. Fjaltring S. 1644). Es gibt zwei Zwischenstockwerke und ein Glockenstockwerk mit flächbogigen Schallöchern. Das westliche Schallloch wurde als Abschirmung gegen den Wind zugemauert. Die nord-südgewandten Verblendungs-

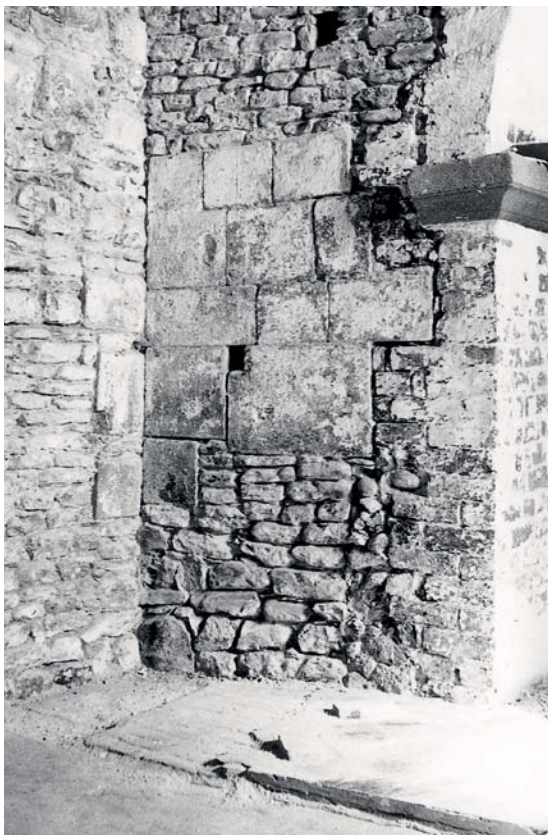
Fig. 20. Skibets nordøstre hjørne under kirkens restaurering 1963 (s. 1681). – *Nordöstliche Ecke des Schiffes während der Restaurierung der Kirche.*

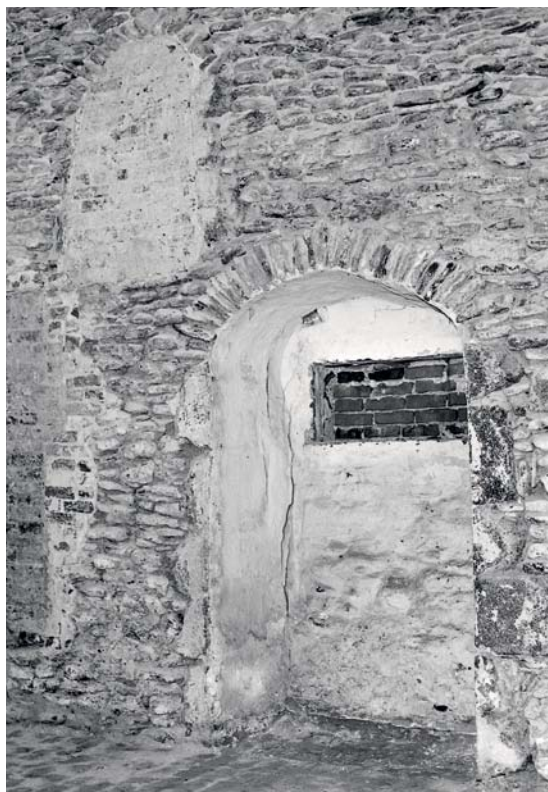
Fig. 21. Oprindelig dørniche og blændet vindue i skibets nordvæg under kirkens restaurering (s. 1684, 1686). Foto Egmont Lind 1963. – *Ursprüngliche Türnische und verblendetes Fenster in Nordwand des Schiffes während der Restaurierung der Kirche.*

rådighed over.²³ De smigede vanger i norddørens anslagsniche er til dels kvadersatte, mens det trykkede, rundbuede stik er af små flade blegler (jf. fig.

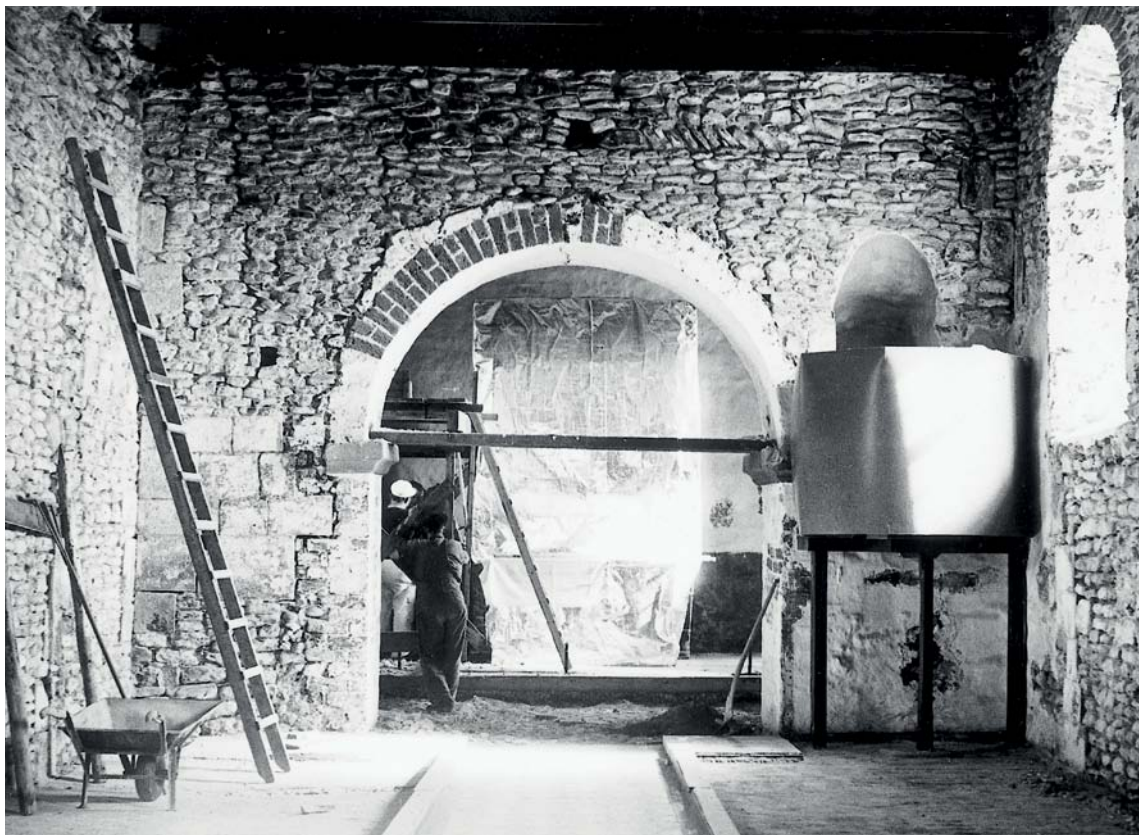
Fig. 22. Indre set mod øst under kirkens restaurering 1963. – Inneres gegen Osten während der Restaurierung der Kirche.

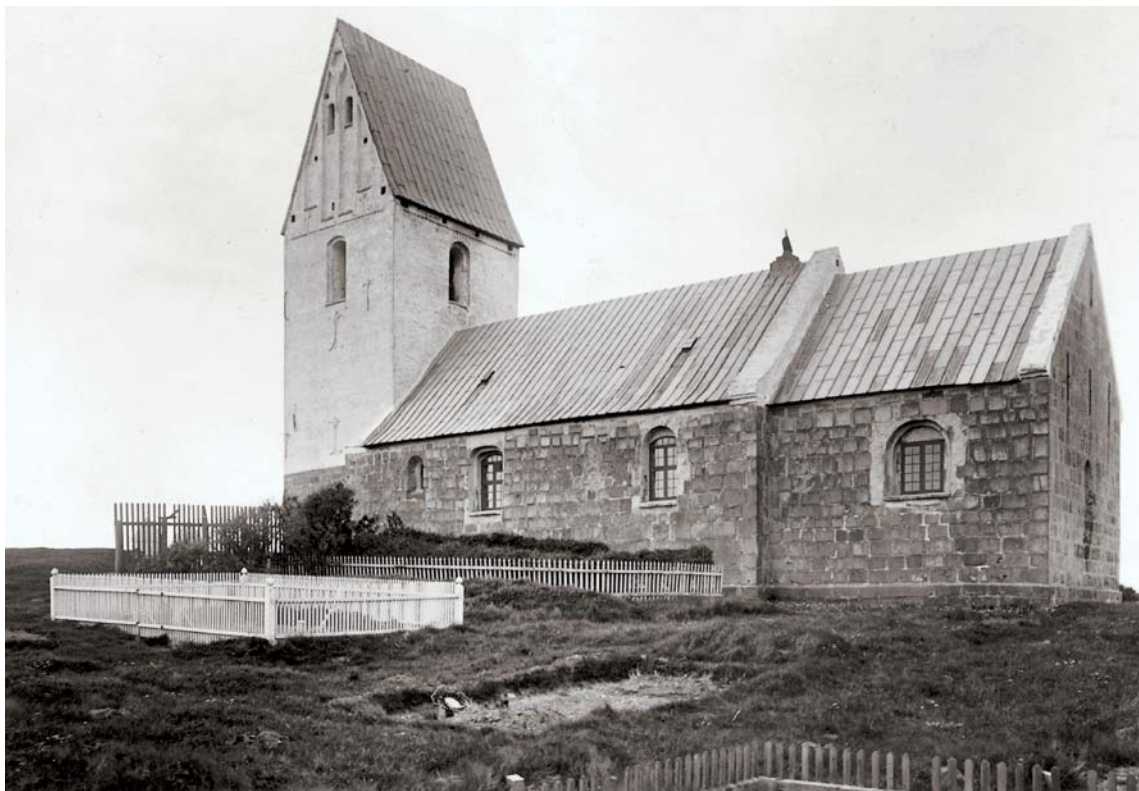
Fig. 24. Ydre set fra sydøst. Foto Chr. Axel Jensen 1904. – *Äußeres aus Südosten.*

I 1830'erne underkastedes kirken en række nye istandsættelser. Således blev skibets tagværk omsat 1834, og samtidig forhøjedes korets og skibets taggavle med murede \ddagger kamme, afsluttet med musetrapper (jf. fig. 24).²⁹ 1836 omsattes en del af tårnets granitkvadre, og atter 1838 ønskedes kvadrene på tårnets sydside omsat og fastholdt

Vinduer. I korets og skibets sidemure er brudt nye vindueshuller. De fremstår med murede indfatninger, der er fladbuede og falsede mod det ydre, smigede mod det indre. De murede åbninger er tydeligvis regulerede ved en nyere istandsættelse, ligesom trækarmene er udskiftet. De er ikke indsat samtidig og fremtrådte således også tidligere mere forskellige med hhv. rund-, flad- og kurvehanksbuede afdækninger (jf. fig. 24). Ved synet 1796-98 var vinduerne,

formentlig kun rammerne, 'gamle og brøstfældige', men kaldtes 1804 'nye og gode'.²⁸ Korets søndre vindue stammer antagelig fra 1841, da kvadrene omsattes, og et vindue 'af passende størrelse' blev indsat.¹⁶ Skibets østligste vindue på nordsiden blev indsat 1851 og opslugte herved det oprindelige vindue. – †*Vinduer*. Korets oprindelige østvindue og skibets østligste mod syd blev begge blændede 1851,¹⁶ mens skibets vestligste endnu fungerede 1890 (*Uldall 1890*) og formentlig først blændedes ved pulpiturets nedtagning 1911 (jf. fig. 24). Korets nordre vindue blændedes 1963-65.

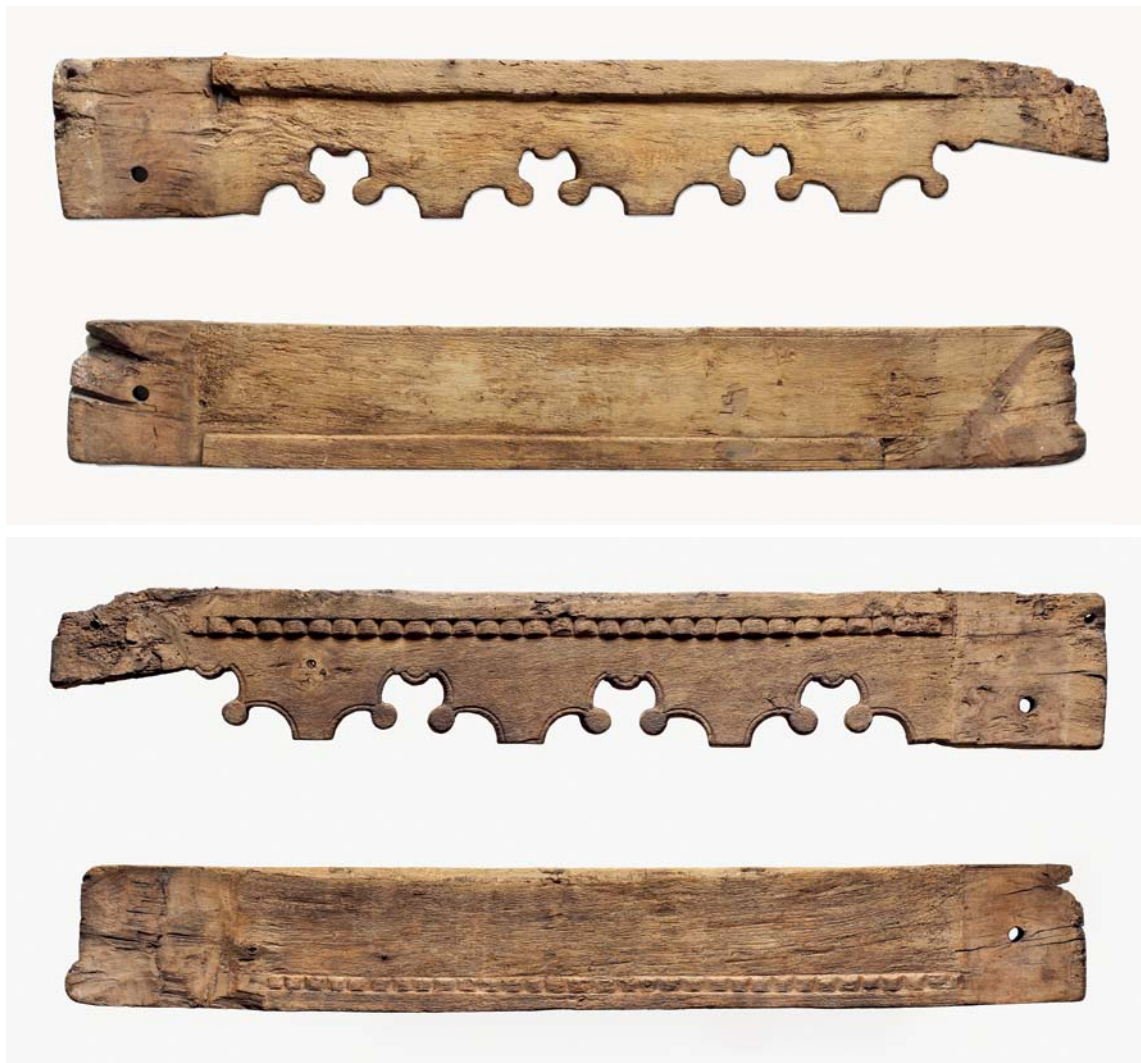
Fig. 29a-b. *†)Alterbaldakin. a. Ydersiden af plankerne (s. 1701 f.). b. Indersiden af plankerne (s. 1701 f.). Foto Arnold Mikkelsen 2012. – *†)Altarbaldachin. a. Aussenseite von Planken. b. Innerseite von Planken.

De to langsgående vægplanker (fig. 29, 32–33)
fra baldakinbygningens nordvæg måler for den
øvres vedkommende 197,5 cm i længden, 29 cm

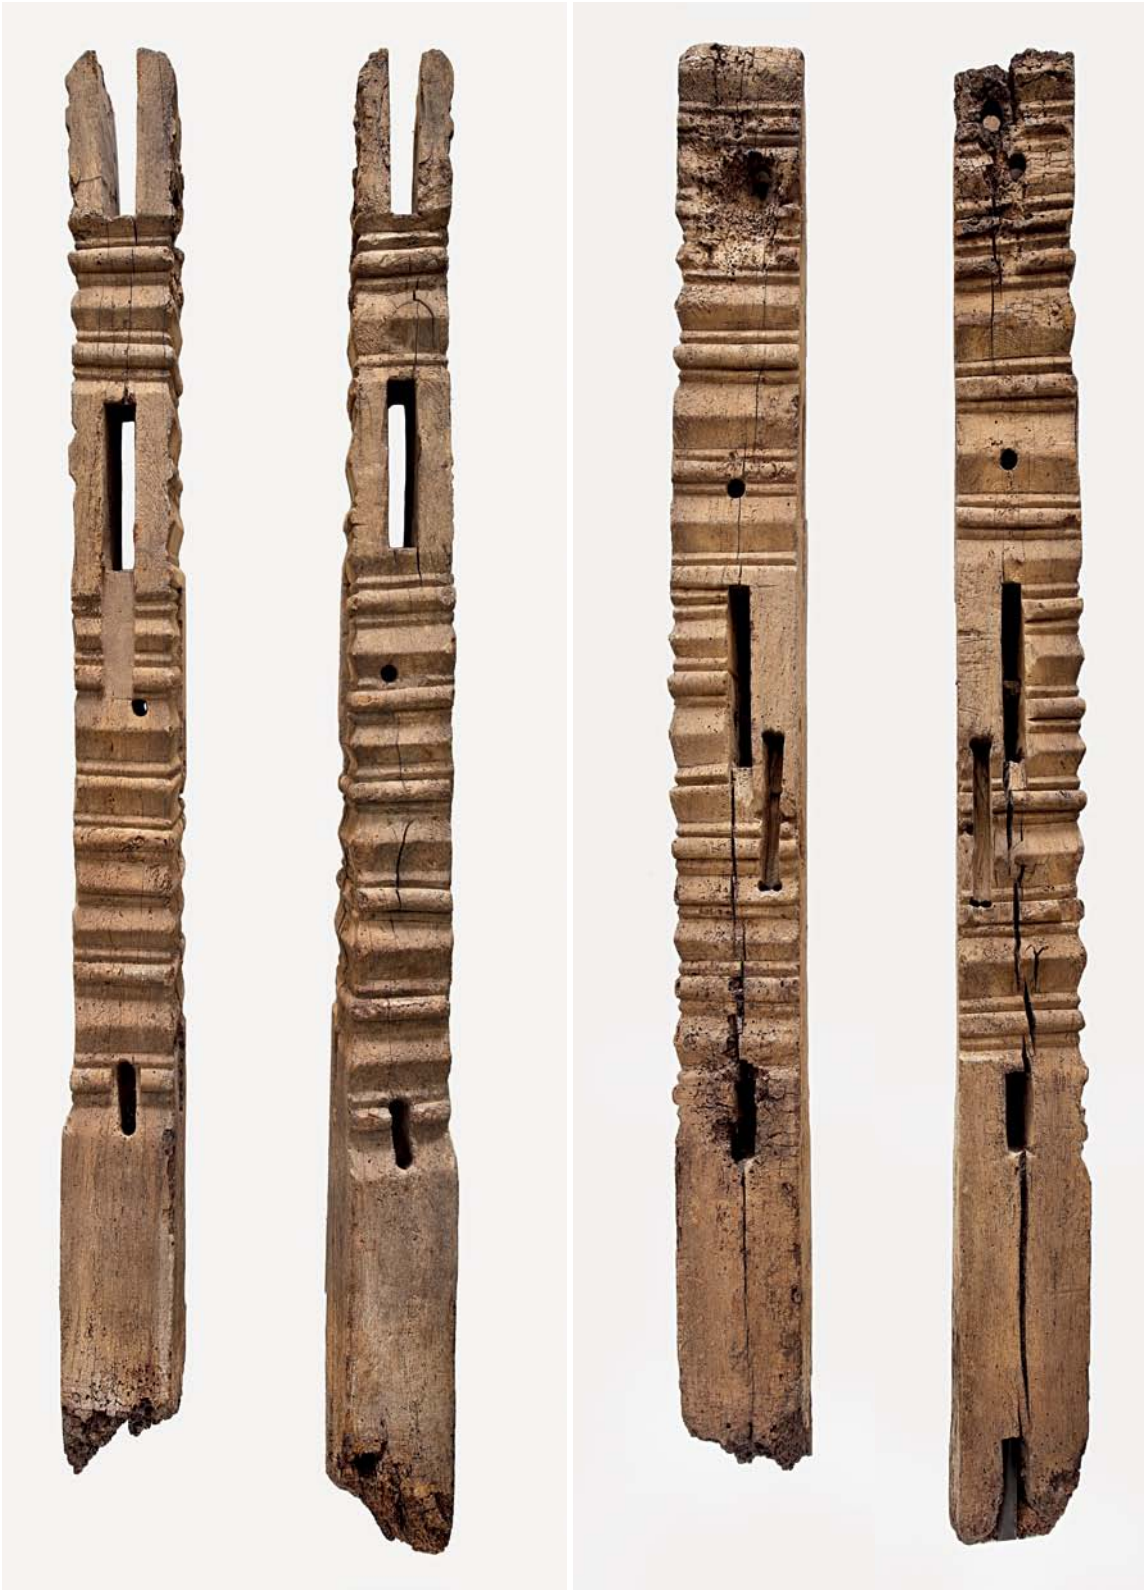
Fig. 30a-b. *†)Alterbaldakin. a. Vestsiden af stolperne (s. 1697 f.). b. Indersiden af stolperne (s. 1697 f.). Foto Arnold Mikkelsen 2012. – *†)Altarbaldachin. a. Westseite der Pfähler. b. Innerseite der Pfähler.

Stolperne (fig. 30-32, 34), hvis konstruktive detaljer er indbyrdes overensstemmende, udgjorde baldakinens østre hjørnestøtter. Nuværende højde er

30–31), hvilket formentlig antyder hældningen
på det †saddeltag, der må have rejst sig over den
lille bygning (jf. også ndf.).

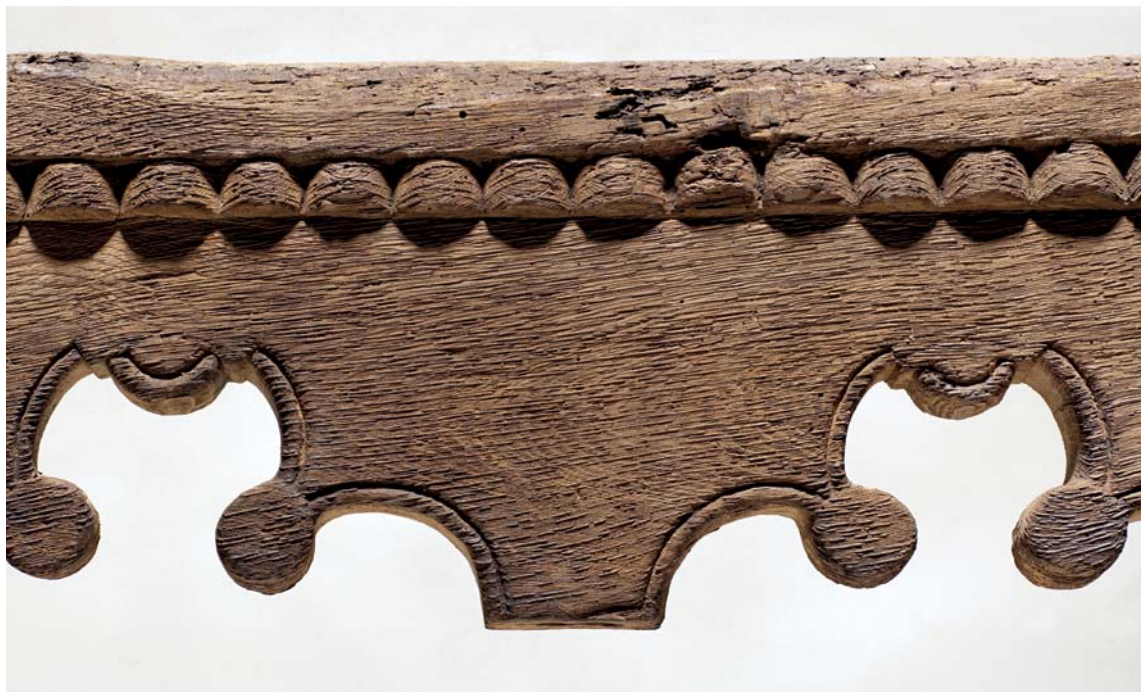
Fig. 33. ★(†)Alterbaldakin. Detalje af øvre plankes inderside (s.1702). Foto Arnold Mikkelsen 2012. –★(†)Altarbal-dachin. Detail der Innerseite von der oberen Planke.

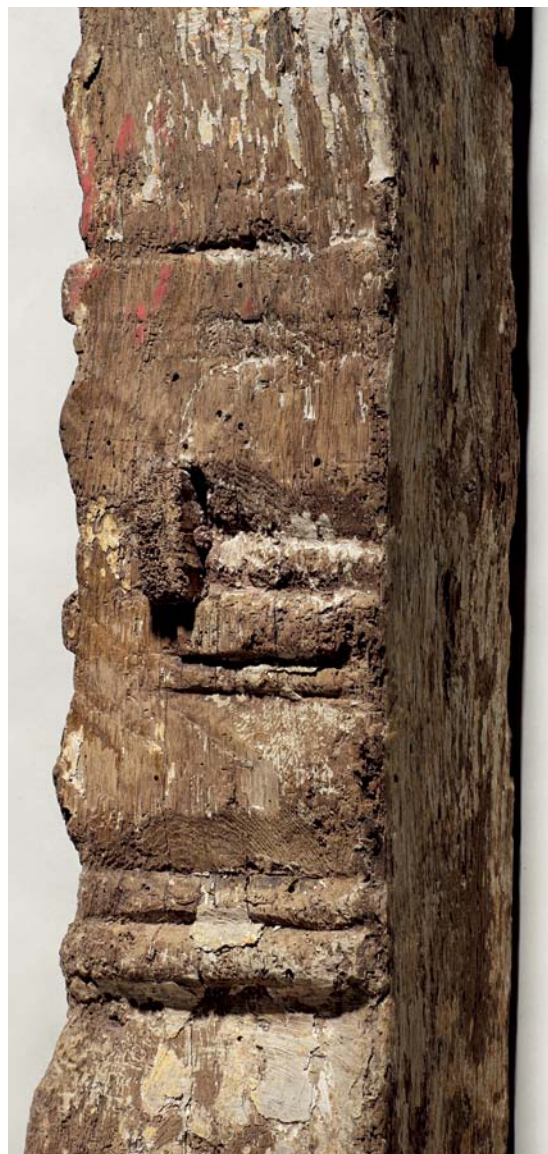
Fig. 34. *†) Alterbaldakin. Detalje af søndre stolpe med sekundære farvespor (s. 1704). Foto Arnold Mikkelsen 2012. – *†) Altarbaldachin. Detail von südlichem Pfahl mit sekundärer Farbspur.

taphuller. Herefter er stolpernes ender gravet ned i korgulvet så tæt som muligt ved den nye tavles bagside, og endelig har man efterglattet profileringen på den nedre del af stolperne, som kunne ses under altertavlens sidevinger (jf. fig. 35, 38). Spor af farver (hvid, rød og okker) på samme del af stolperne stammer utvivlsomt fra tiden efter omdannelsen til støttestativ (jf. fig. 34).

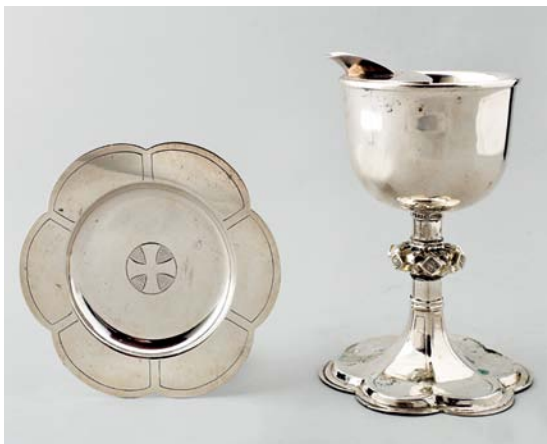
Altersølv (fig. 39), omfattende kalk og disk af forskellig alder. *Kalken*, 16 cm høj, er sammensat af en ældre knop, vel fra 1500-tallet (jf. ndf.), og en yngre fod, skaft og bæger, sidstnævnte antagelig fornyet 1913. Den sekstungede fod er drevet stejlt op mod det sekssidede skaft, hvis øvre skaftled synes ældre end det nedre; den flade knop har rudeformede bosser med indskrift i reliefversaler: »Ihesvs«. Glat bæger. Ingen stempler. Som anført ovf. blev både kalk og disk beskadiget eller ødelagt ved kirkens brand 1912.⁴¹ Tilsyneladende fornyedes dog førstnævnte med genanvendelse af ældre dele, måske hidrørende fra den ødelagte T-kalk nr. 4. Nyforsølvet 1945.³² *Disk*, 1913, 13,7

Fig. 39. Altersølv, omfattende kalk, sammensat af dele af forskellig alder, muligvis bl.a. med genanvendelse af ældre knop fra altarkalk nr. 4, og disk fra 1913 (s. 1707 f.). Foto Arnold Mikkelsen 2011. – *Silberne Altargeräte, mit Kelch, aus Teilen verschiedenen Alters zusammengesetzt, möglicherweise mit wiederverwendetem älteren Knauf von altarkelch Nr. 4, und Patene von 1913.*

cm i tværmål. Den sekstungede disk har cirkelkors i bunden og på fanen indgraverede konturlinjer, der indrammer de enkelte felter. Under bunden er to stempler: Københavnsmærke for 1913 og gardejnstempel for C. F. Heise.

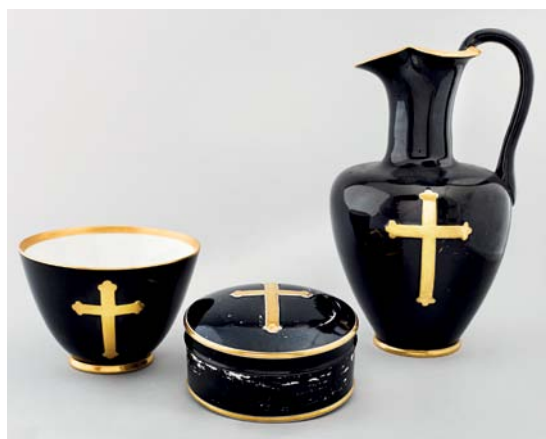
Fig. 40. Oblatæske, alterkande og skål, antagelig o. 1913 (s. 1708). Foto Arnold Mikkelsen 2011. – *Oblatendose, Altarkanne und Schale, vermutlich um 1913.*

Oblatæske (jf. fig. 40), antagelig 1913, af porcelæn, 7 cm høj, 15 cm i tværmål. Den enkle cylinderformede æske er sort med gyldent reliefkors

Alterkander. 1) Af tin, 26 cm høj, muligvis identisk med den, der foresloges anskaffet 1844.¹⁶ 2) (Jf. fig. 40), antagelig 1913, af porcelæn (jf. *oblatæske* og *skål*). 34 cm høj med tilhørende låg. Sort med gyldent reliefkors på korpus og tilsvarende kanter ved fod og mundingsrand. Under bunden er mærke for Den Kongelige Porcelænsfabrik. *†Vinbeholder og alterkande.* En *flaske* af tin til messevin indkøbtes 1641.¹⁴ 1912 ødelagdes en nyere alterkande af porcelæn, vel svarende til den senere anskaffede.

Skål (jf. fig. 40), antagelig 1913, af porcelæn. 11,5 cm høj, 16 cm i tværmål. Skålen er sort udvendig med gyldent reliefkors og kanter, indvendig hvid. Under bunden er mærke for Den Kongelige Porcelænsfabrik. *†Skål.* Nyere, af porcelæn, ødelagt 1912.

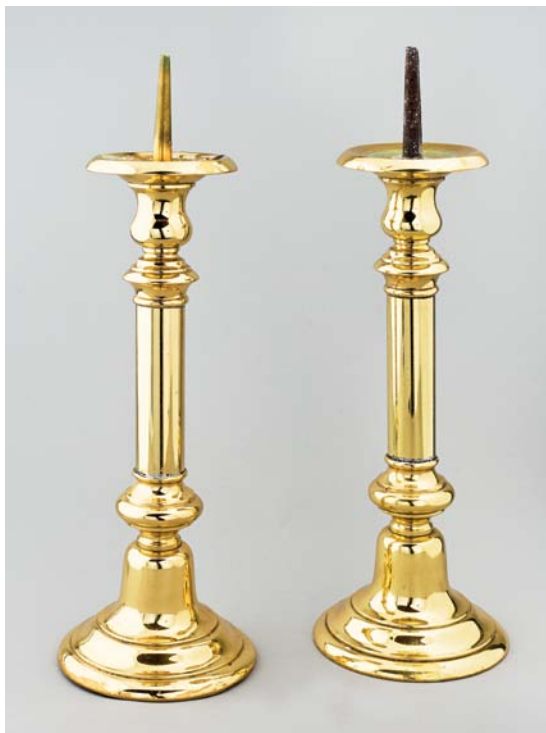
Fig. 41. Alterstager, o. 1913 (s. 1708). Foto Arnold Mikkelsen 2011. – *Altarleuchter, um 1913.*

Alterstager (fig. 41), 1913, af messing, 50 cm høje inklusive lysetorn; lav klokkeformet fod og spinkelt skaft. Som det fremgår af fig. 37, er stagerne formentlig identiske med de alterstager, der anskaffedes efter branden 1912 og indtil restaureringen 1963–65 fandtes i kirken. Som anført på indskrift med fordybet kursiv under

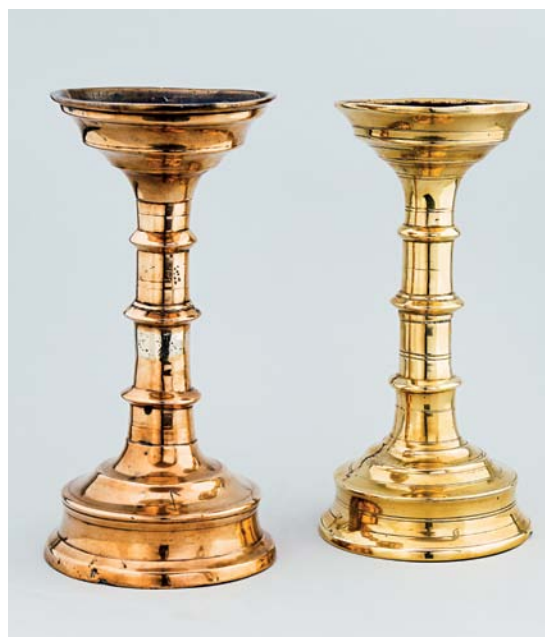
Fig. 42. ★Alterstager nr. 1, 1500-50 (s. 1709). Foto Arnold Mikkelsen 2011. – ★*Altarleuchter Nr. 1, 1500-50.*

★*Alterstager*. 1) (Fig. 42), o. 1500-50, af messing, antagelig identiske med de stager, der 1589 indkøbtes af 'fru Ellen til Rammegård', dvs. Ellen Jensdatter Spend, g.m. Iver Skram til Voldbjerg.¹⁴ Stagerne, der er uens både i højde, materiale og forarbejdning, er hhv. 28 og 29 cm høje; begge savner lysetorn. Lavt profileret fodled og lyseskål, hvorimellem spinkelt skaft med tilhørende skaft-ring. Den højeste af de to stager, der er udført i et mere rødligt materiale, har på fodleddets øvre del indgraveret et bomærke, et omvendt Z med en tværstreg. Under foden er spor af \dagger støtter. Stagerne, der hævdedes ødelagt ved kirkens brand 1912 (jf. ovf.), viser spor af sekundære istandsættelser, tilsyneladende dels af ældre dato, dels udført efter 1912. Erstattet med de førnævnte og siden opbevaret i privateje.⁵⁶ 2) O. 1965, af støbejern, ca. 30 cm høje. Sortmalede. Tidligere opsat ved alterbordets bagkant. I privateje.

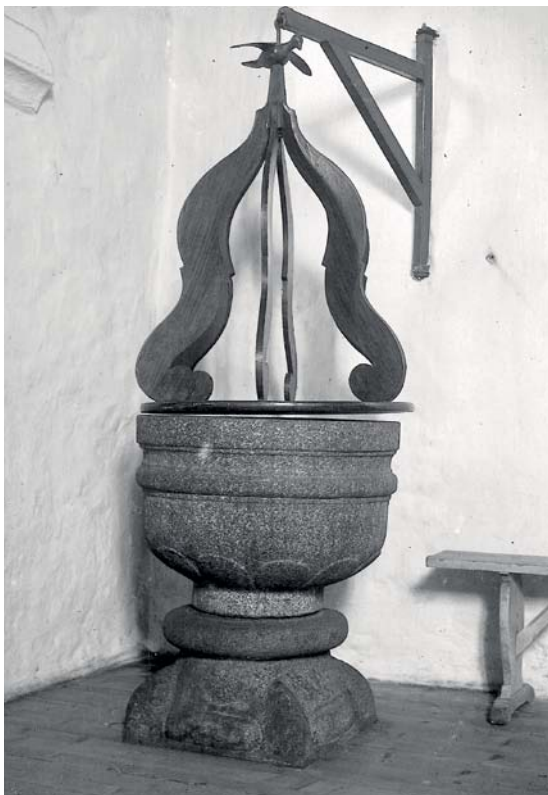
Fig. 43. Døbefont, gengivet med (†)fontelåg, o. 1852 (s. 1710). Foto Chr. Axel Jensen 1903. – *Taufe, mit (†)Taufdeckel wiedergegeben, um 1852.*

Døbefont (fig. 43–44), romansk, af rødlig, storkornet granit, 95 cm høj. Fonten, som er en velformet repræsentant for egnens udbredte bægerbladstype (jf. Mackeprang, *Døbefonte* 156ff., 407), har firkantet fod med markerede hjørneknopper og afsluttes foroven med en kraftig rundstav. Kummen, som er 73 cm i tværmål, har kort skaft og krans af bægerblade forneden; herover en attisk profil med flad vulst mellem platte og hulkehl. Afløbshullet ses.

Fonten, der antagelig oprindelig som vanligt var placeret i skibets vestende (jf. s. 1692), blev i nyere tid anbragt i korets nordvesthjørne, jf. fig. 43. Efter kirkens nyindretning i forbindelse med

(†)*Fontelåg*. 1852 anbefaledes anskaffelsen af et nyt låg,¹⁶ antagelig identisk med det på fig. 43

gengivne. Låget, der var ophængt ved korvægens nordvæg, omfattede et fladt trælåg, båret af seks volutsvungne bøjler, der øverst var smykket med en Helligåndsdue. 1911 omtalt som perlefarvet.³² Dele heraf opbevares på kirkens loft. †*Fontelåg*. Udført 1637 samtidig med det tilsvarende i Fjaltring (s. 1658).¹⁴

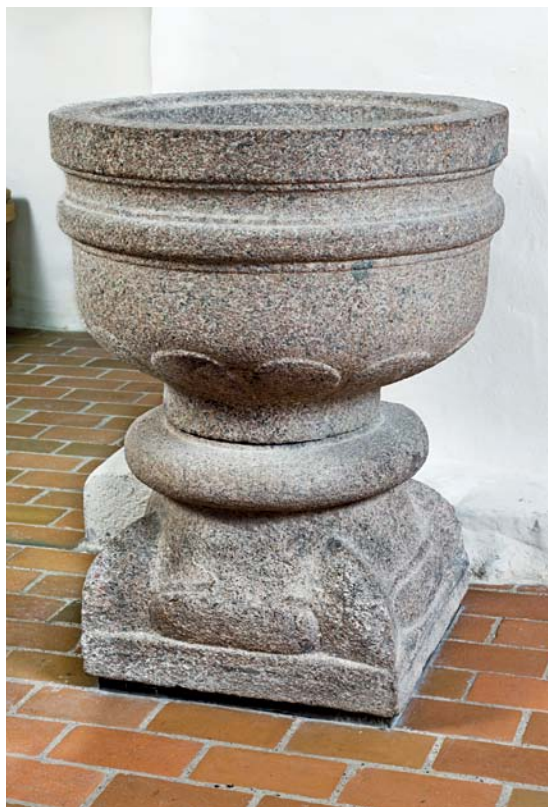
Fig. 44. Døbefont, romansk (s. 1710). Foto Arnold Mikkelsen 2011. – *Romanische Taufe.*

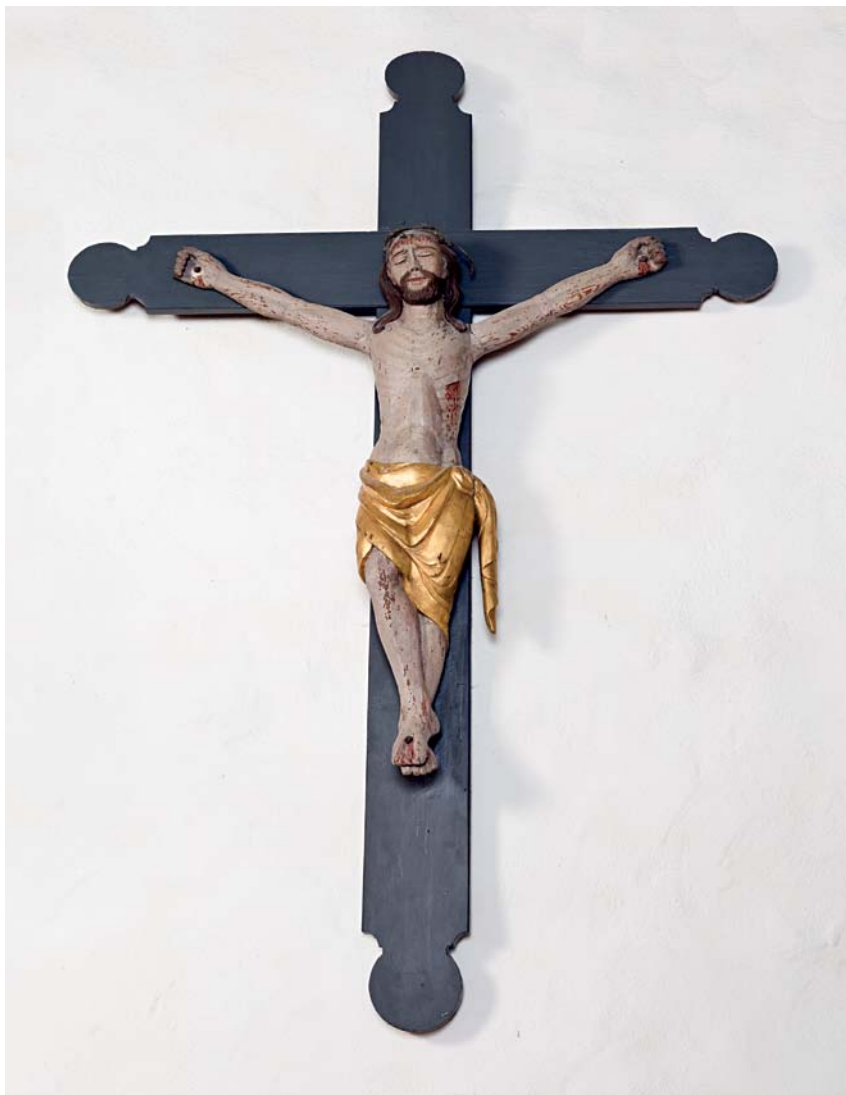
Fig. 45. Korbuekrucifiks (s. 1711). Foto Arnold Mikkelsen 2011. – *Chorbogenkruzifix*.

venstre. Det glatte korstræ er sekundært og skåret med cirkulære korsender. Den korsfæstede Kristus er stafferet med gråhvid karnationsfarve, idet en sort streg ved nedre øjenlåg markerer øjnene som lukkede; nedre brunt hår og skæg, grønlig tornekrone og røde naglesår med bloddråber. Lændeklædet er forgyldt, mens korstræet er gråt.

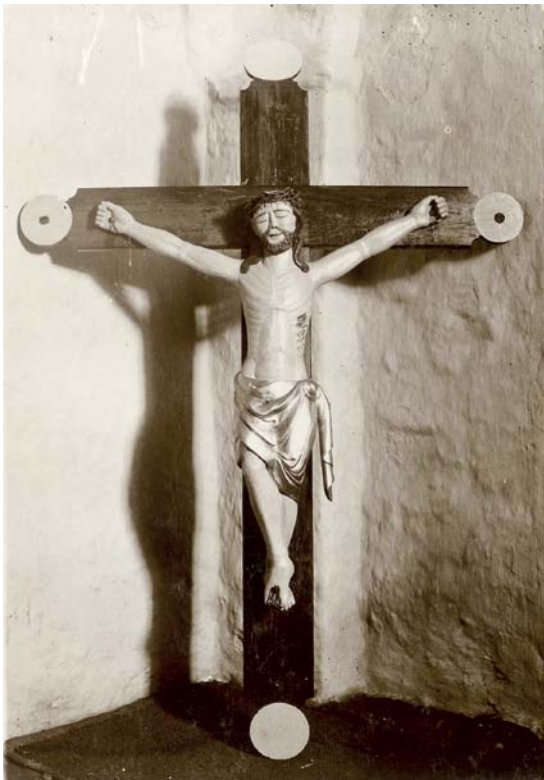
Fig. 46. Korbuekrucifiks (s. 1712). Foto Poul Jensen 1924. – *Chorbogenkrucifix*.

Krucifikset blev restaureret 1924 af Poul Jensen, der før istandsættelsen noterede en ældre, måske oprindelig staffering, dog uden kridtgrund, med kødfarvet karnation og en uægte forgyldning af lændeklædet. Korstræet var brungråt med ådring; dog stod korsafslutninger i hvidgråt (fig. 46); fragmenter af et malet \ddagger skriftbånd anedes på den øvre lodrette korsstamme. Ved istandsættelsen rensedes de ældre farver, idet klædet fik en ægte forgyldning. Samtidig rekonstrueredes tornekronen. Ud fra iagttagelserne omkring træsorten og stafferingen skønnede Poul Jensen, at krucifik-

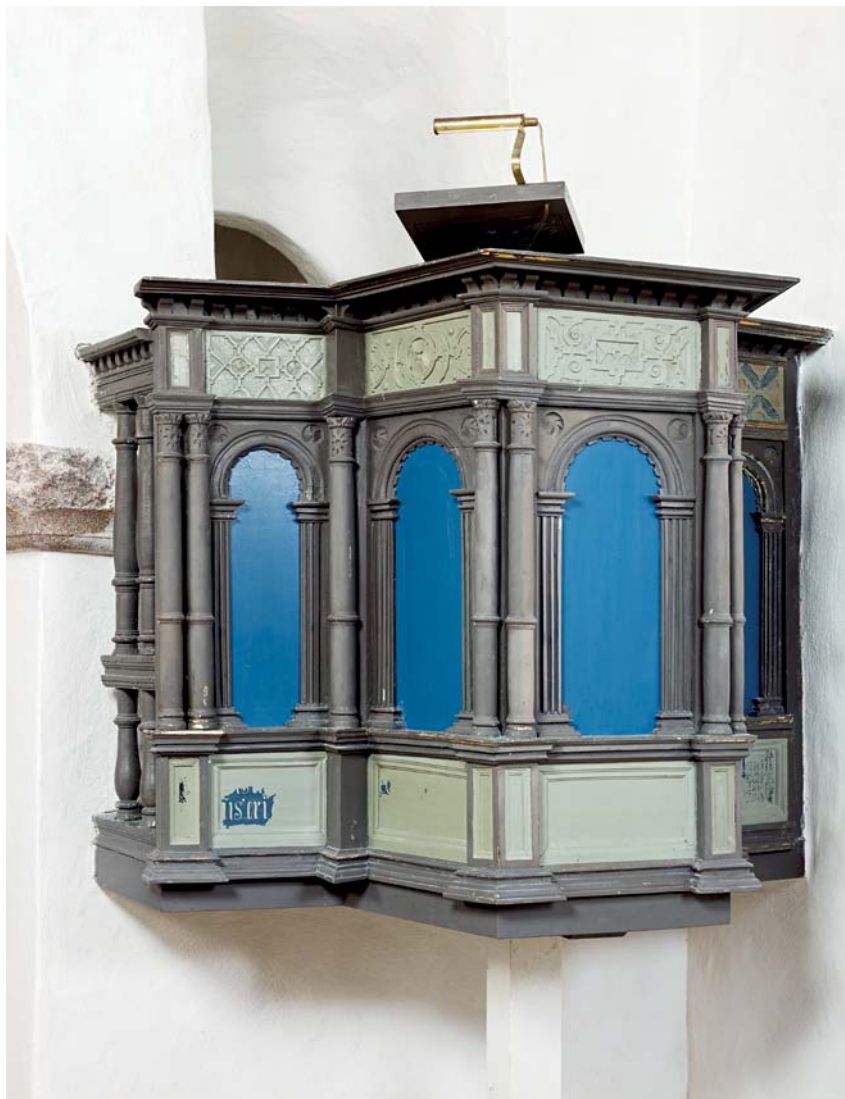
Fig. 48. Prædikestol, 1655 (s. 1712). Foto Arnold Mikkelsen 2011. – *Kanzel, 1655.*
