TRANS KIRKE

VANDFULD HERRED

BYGNING

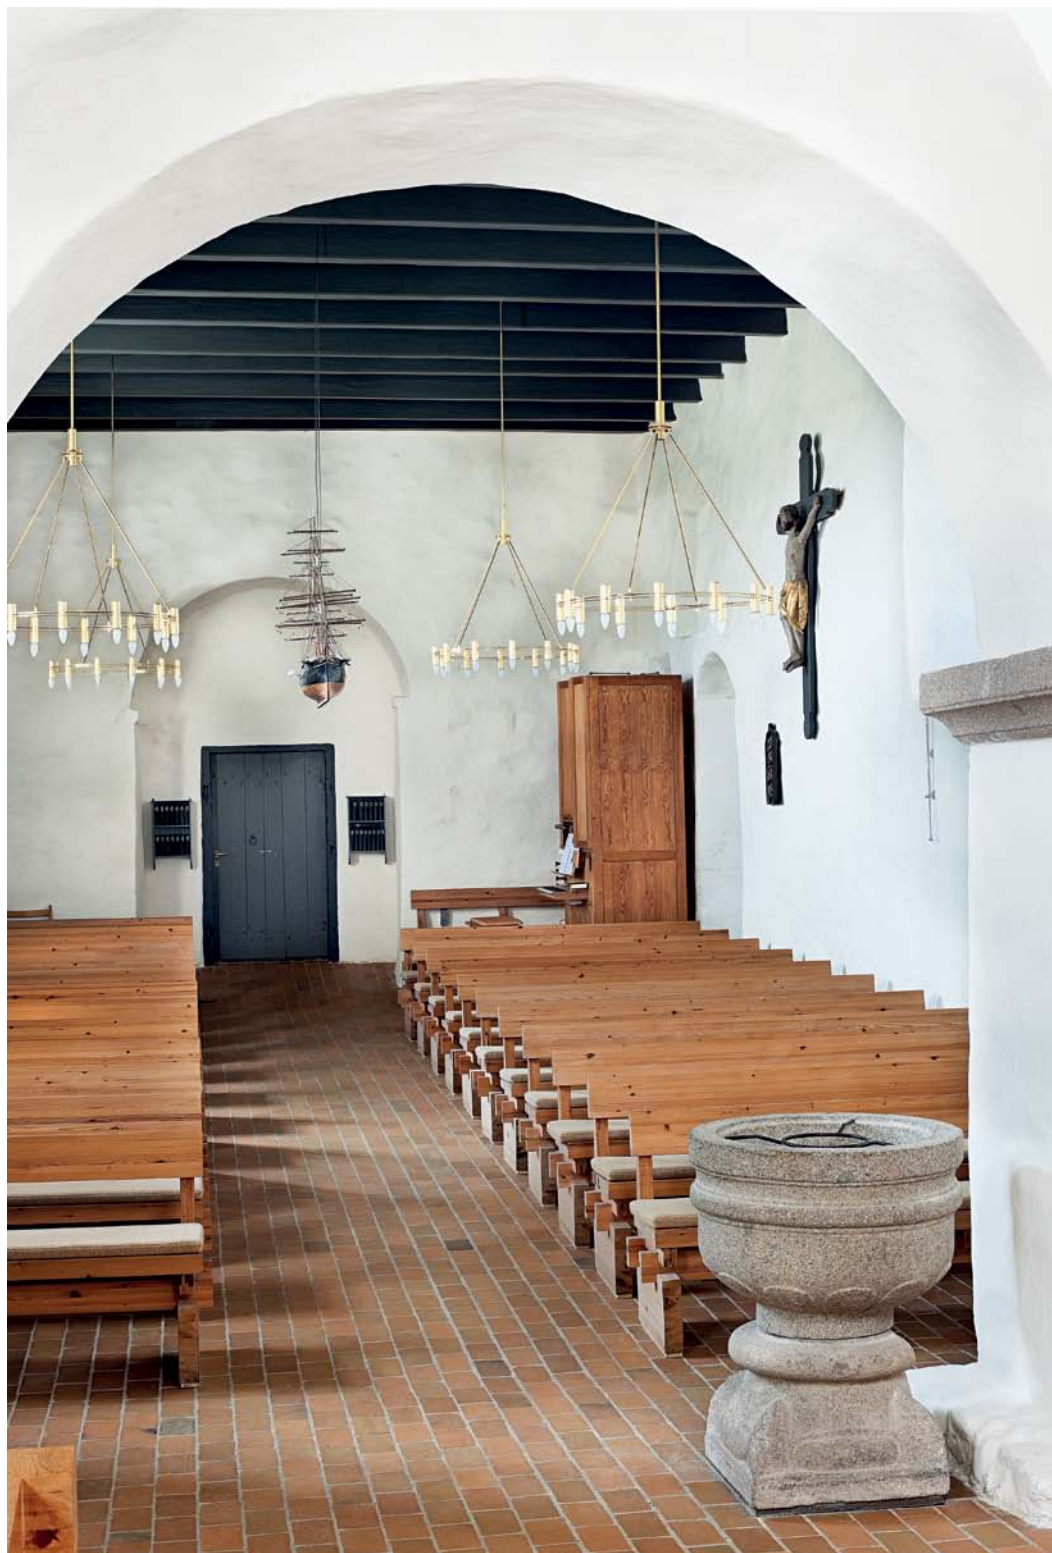
Fig. 49. Indre, set mod vest. Foto Arnold Mikkelsen 2011. – *Inneres gegen Westen.*

Stolestader (jf. fig. 49), 1965, af lamineret fyrretræ. I alt er 12 stader mod nord og 13 i syd. Hynder af beigefarvet uldstof.

Orgel (jf. fig. 49), 1971, med fire stemmer, ét manual og anhangspedal, bygget af P. Bruhn & Søn, Årslev, til Karlslunde Strandkirke, Københavns Amt. 1983 flyttet til Trans Kirke af samme firma. Disposition: Manual: Gedakt 8', Principal 4', Rørføjte 4', Oktav 2'; manuelt betjente låger. Pedal: anhang. Orgelhus af umalet fyr. I kirkens nordvestre hjørne, med sydvendt facade og spillebord. Indtil 1983 anvendtes et *†harmonium*.

Lysekroner (jf. fig. 49). Moderne hjulkroner af messing, hver med 12 lys, ophængt i skibet. Endvidere er opsat spotlys i koret. - *†Lysekroner*. 1965 ophængtes fire PH-koglelamper af kobber.

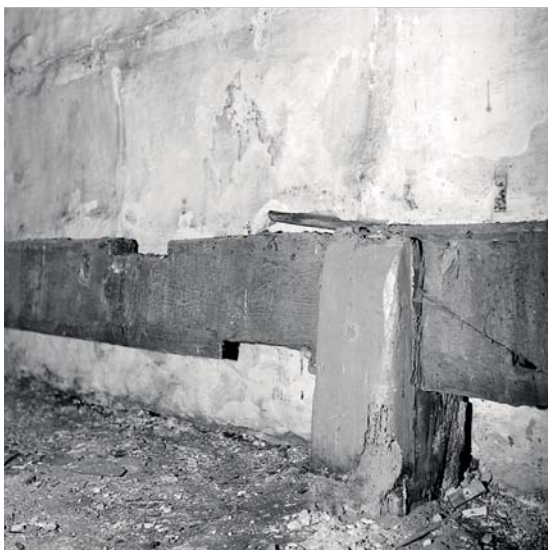
Fig. 50. *Planke fra 11middelalderligt stolestade, dendrokronologisk dateret til efter 1360 (s. 1714). Foto Erik Skov 1963. – *Planke von 11mittelalterlichem Gestühl, dendrokronologisch auf nach 1360 datiert.

‘finish’ af kalkmørtelpuds (jf. †sidealter), som påbegyndtes 5–10 cm under oversiden af det tilhørende gulv (s. 1692), der således er lagt efter opbygningen af bænken. Bænken langs skibets sydvæg havde sin østre afslutning 1,3 m fra forsiden af sidealteret af hensyn til betjeningen ved dette. 2) Fragment af senmiddelalderlig stol i form af en *★bæreplanke* eller rem af eg, dendrokronologisk dateret til et tidspunkt efter 1360 (fig. 50).⁵⁸ Remmen var indtil 1963–65 sekundært anvendt som støtte for de eftermiddelalderlige stader, jf. ndf. Som påvist finder bæreplanken en række paralleller.⁵⁹ I Nationalmu-

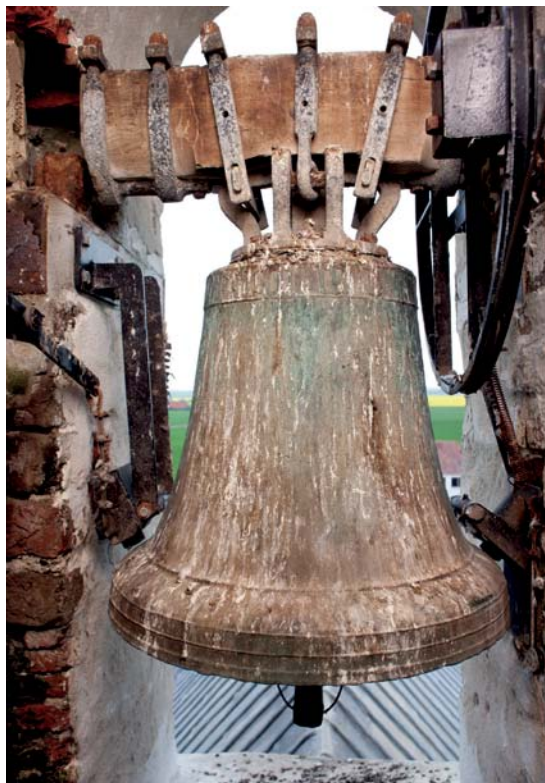
Fig. 51. Klokke, 1565, støbt af Rasmus Lausen (s. 1717). Foto Arnold Mikkelsen 2011. – Glocke, 1565, gegossen von Rasmus Lausen.

Klokke (fig. 51), 1565, signeret af Aalborgstøbereren Rasmus Lausen (Lauridsen, (1546-82)). Klokken, der måler 66 cm i tværmål, har øverst på legemet samt forneden på slagringen indskrifter i reliefminuskler, der dog vanskeligt kan ses i den nuværende ophængning. Indskriften læses her, til dels efter *Uldall 1890*: »Varbom [!] domini manet in eternom [!] mdlv (Herrens ord forbliver i evighed 1565)«. ⁶¹ På klokkens nordvendte side ses et vinget skjold med støberens indridsede bomærke (jf. også Hygum, s. 1404), mens selve navnet: »rasmvs lavsen« er angivet forneden. Selve kronen er delvist fornyet, jf. ndf. Klokken er ophængt i en nyere slyngebom.

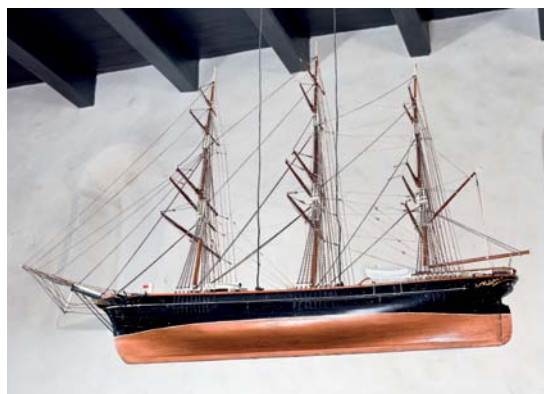
Fig. 52. Kirkeskib, 1939 (s. 1717). Foto Arnold Mikkelsen 2011. - *Kirchenschiff*, 1939.

Kirkeskib (fig. 52), 1939, »Christine«. Tremastet fuldriiger, skænket af kirkens daværende sognepræst, E. J. O. Helmig.⁶⁰ Kobberfarvet under og

sort over vandlinjen med detaljer i hvidt og rødt. Indskrift med reliefversaler. I skibets midte.

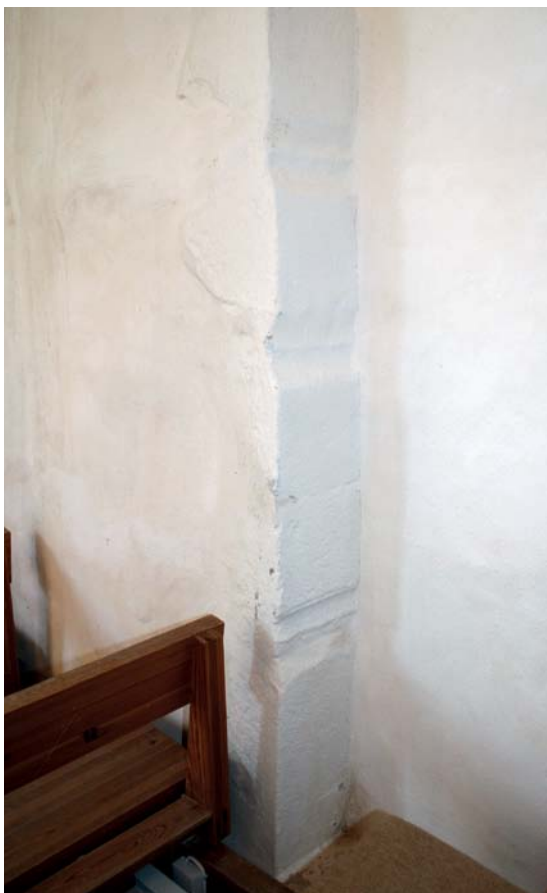
Fig. 54. Detalje af østre vange i den oprindelige syddor med genbenyttede profilkvadre (s. 1685). Foto Hugo Johannsen 2012. – *Detail von östlicher Leibung in der ursprünglichen Südtür mit wiederverwendeten Profilquadern.*

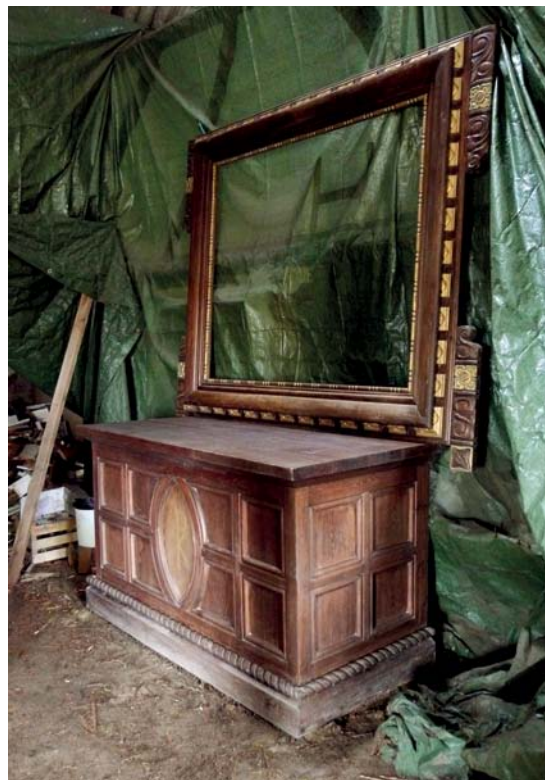
Fig. 56. *†) Alterbord med tilhørende ramme, 1913, nu i privateje (s. 1696). Foto Hugo Johannsen 2012. – *†) Altartisch mit zugehörigem Rahmen, 1913, jetzt in Privatbesitz.

Maleriet var indtil 1963–65 indsat i en samtidig udskåret, malet og forgyldt *†*alterramme (fig. 37, 56) i skønvirkestil. Sidstnævnte omfattede et topstykke eller overbygning med Helligåndsduen i stråleglans, kronet af stiliseret bladværk, nært beslægtet med den omtrent samtidige (1909) ramme fra Heldum Kirke, ligeledes anvendt som indfatning af et maleri af Niels Bjerre (s. 712). Denne ramme var muligvis tegnet af arkitekt Hother Paludan, der var ansvarlig for den sidstnævnte kirkes genopbygning efter en brand året forinden. Trans Kirkes relief af *†*Helligåndsduen kom 1992 til Fjaltring-Trans Lokalmuseum (i dag Fjaltring-Trans Lokalarkiv).⁵¹ Selve rammen opbevares ligesom alterbordet i privateje i sognet (fig. 56).
