## fra Sydøstjylland 2009

# Hedensteds 1000-årige trækirke

GULVVARME I EN MIDDELALDERKIRKE ER EN ALVORLIG SAG, FORDI INSTALLATIONEN FJERNER ALLE FORTIDSSPOR. SÅLEDES GIK DET OGSÅ I HEDENSTED KIRKE, HVOR NATIONALMUSEETS MEGET OMFATTENDE ARKÆOLOGISKE UNDERSØGELSE I 2007-08 BL.A. AFSLØREDE SPOR EFTER EN ÆLDRE TRÆKIRKE.

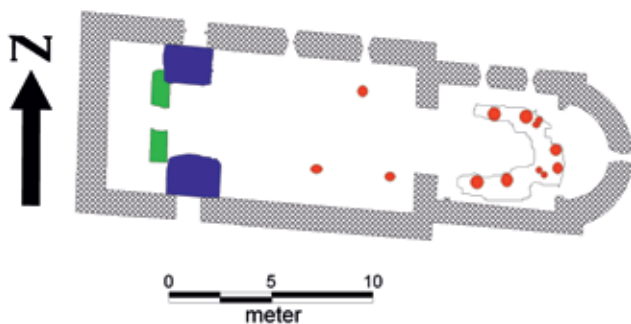
Grundplan af stenkirken, som den så ud, da den blev bygget omkring år 1150. Med rødt vises de 13 stolpehuller, der med sikkerhed kan tilskrives trækirken. De to blå markeringer er brønde, og det grønne er skelgrøften.

Ved udgravningen blev fundet i alt 13 stolpehuller, der med sikkerhed kunne tilskrives den tidligere trækirke i Hedensted. Det viste sig at være en treskibet bygning med indvendige tagbærende stolper, og ikke som man normalt forestiller sig en trækirke med kor og skib på samme måde som de nuværende stenkirker. Ni af de 13 registrerede stolpehuller indgik som en del af den tagbærende konstruktion af indvendige stolper i den treskibede bygning. Stolpehullerne er noget ujævnt fordelt og står ikke parvis. Kirkebygningens konstruktion må således være en højremskonstruktion. De fire resterende stolper var en del mindre end de øvrige og har stået i kirkens østende to og to ad gangen. De mindre stolper var således blevet udskiftet på et tidspunkt i trækirkens funktionstid. Det er usikkert, hvilken funktion de små stolper har haft. Måske har de haft en funktion i forbindelse med alteret som stolper til triumfbuen, ligesom det var tilfældet i Jelling.<sup>3</sup>

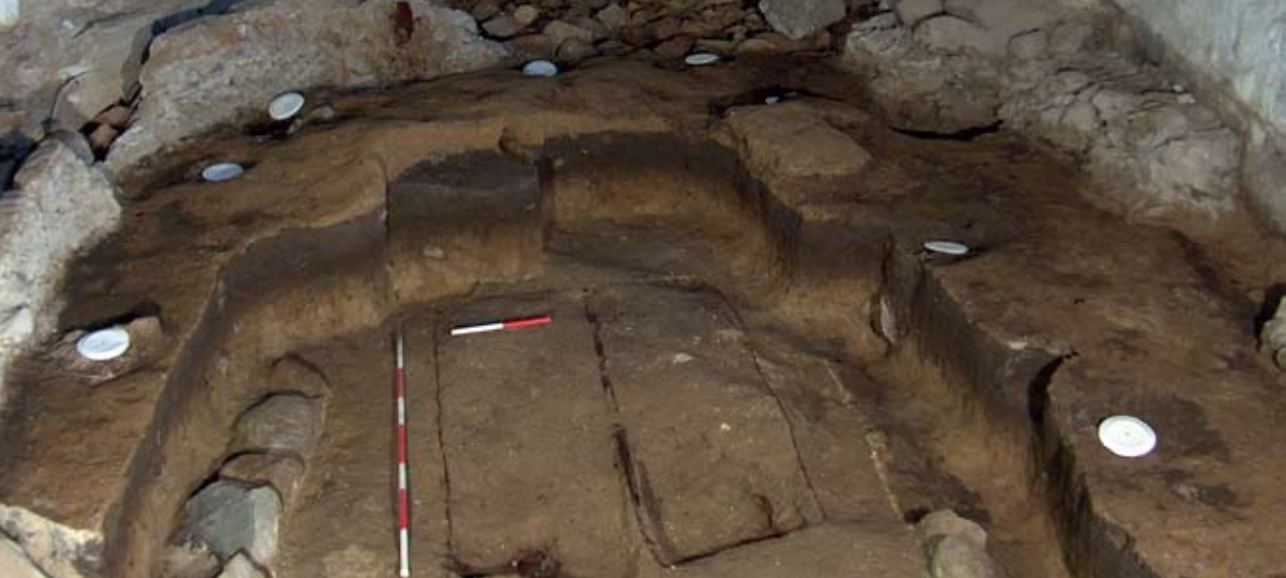
Trækirkens østligste del set fra vest. På billedet er stolpehullerne markeret med en hvid skive. Det gule lerlag er trækirkens gulv.

I koret, hvor sporene fra trækirken var bedst bevaret, blev der under stenkirkens ældste lag, et granitskærvelag, fundet et lergulv. Lergulvet, der var ca. 5 cm tykt, var bevaret hen over stolpenedgravningerne, mens det lå op til de tagbærende stolper. Stolpesporet var således tydeligt i lergulvet. Lergulvet stoppede dog ikke ved yderkanten af stolperækken, som det ville have gjort, hvis kirkevæggen var placeret her. Det fortsatte i stedet en halv meter ud på den anden side af de tagbærende stolper. Her blev gulvet skåret af nedgravningen til stenkirkens fundament. Trækirkens væg skal således findes

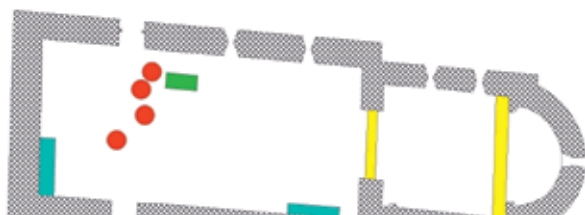
Den romanske kirke. Med blå vises de vægbænke, der blev fundet ved udgravningen. Det gule er kirkens oprindelige trin mellem skib, kor og apsis. Rød og grøn markerer de fire blystøbegruber og støbeformen.

I flere kirker er tidligere dokumenteret, at kirken fra starten af har haft bænke langs ydervæggene i skibet. Det synes også at være tilfældet i Hedensted, hvor der blev fundet rester af stenbænke umiddelbart nedenfor, hvor prædikestolen nu er placeret ved sydmuren, og ved kirkens vestmur.

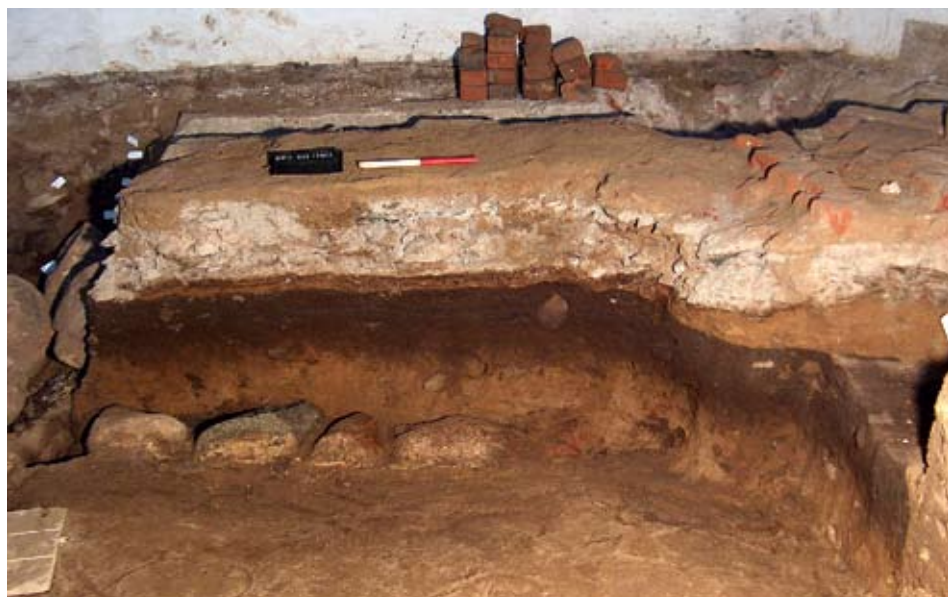
Skærvlag i kor. Herunder ses et tyndt lerlag fra trækirken. Stenene er fra gravkammer til præsten Anders Vejle og hustru. Foto fra syd.

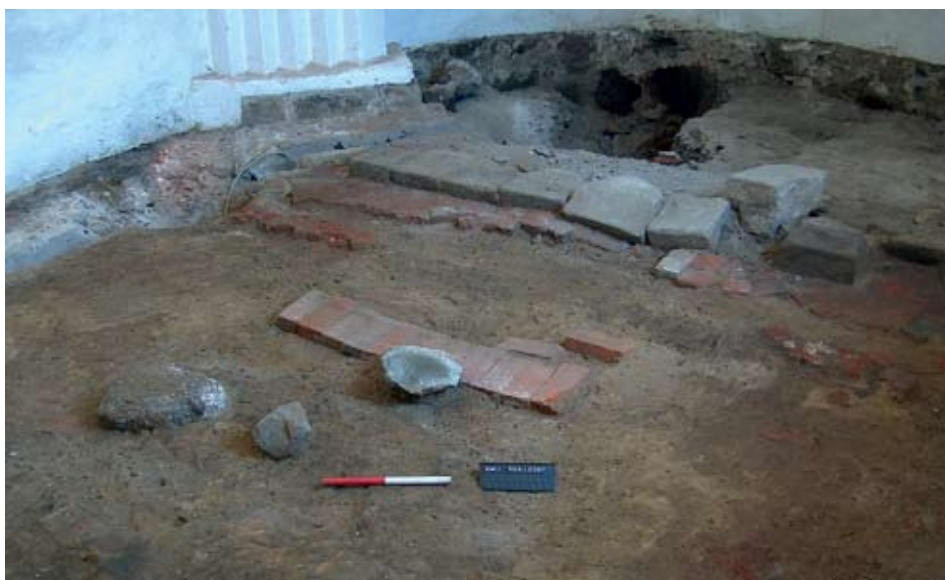
Trin mellem kor og apsis fra kirkens opførelse. Tæt ved trinnet teglgulv fra 1300-tallet. I forgrunden en række af teglsten over 1600-tals gravkammeret i koret. Foto fra sydvest.

registreredes, nemlig mellem kor og absis. Dette trin var stort set intakt og lå gemt under det gulv, der blev lagt ved en stor ombygning i forbindelse med tårnbyggeriet i 1939. Trinnet var lavet af tilhugget granit og placeret direkte ned i skærvelaget.

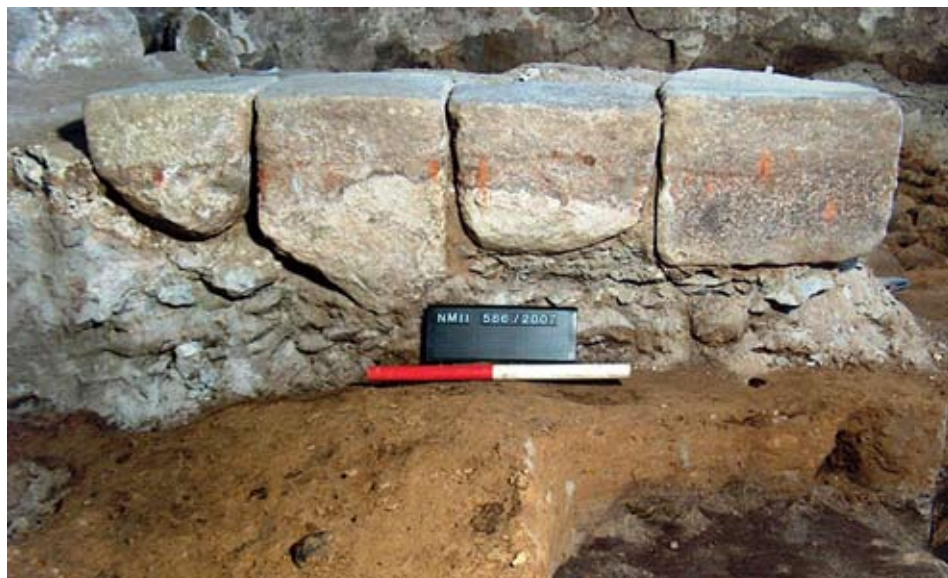
Trin af tilhugne granitkvadre mellem kor og absis. Her er de mere fritlagte end på billedet side 14. Foto fra vest.

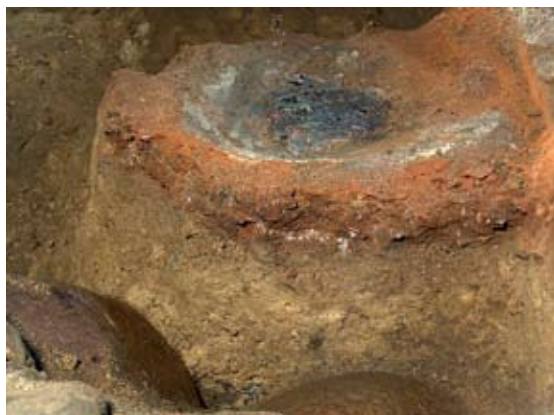
Blystøbe-grube opbygget af et tykt lerlag, i toppen den orangebrændte lerskorpe. I bunden ses rester efter sidste blystøbning. Foto fra øst.

smeltet direkte. På grund af de høje temperaturer ved smeltning af blyet var grubernes overflade stærkt rødbrændte. I bunden af gruberne var et lag af smeltet bly eller slagge bevaret. Varmepåvirkningen i gruberne har været så høj, at leret sprækkede, og blyet er løbet ned i disse. Umiddelbart øst for den største og bedst bevarede af ovnene blev fundet et anlæg, der tolkes som en

støbeform. Støbeformen har bestået af en rektangulær trækasse med en flad sandforet bund. Heri har man hældt det smeltede bly og derved støbt blypladerne, der skulle lægges på taget. Denne form for smeltegruber er meget almindelig i de danske kirker.<sup>10</sup>

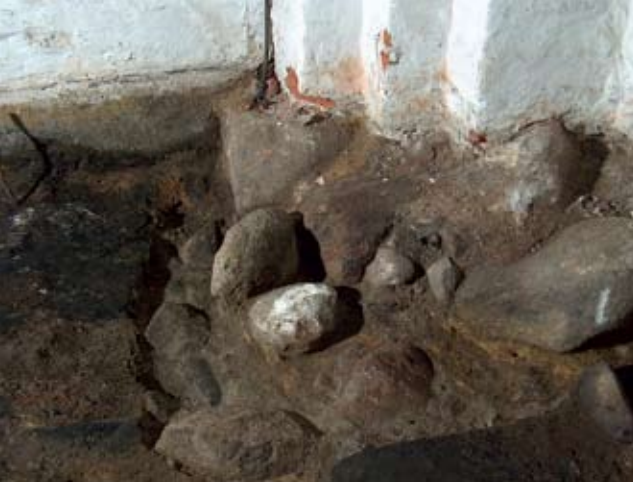
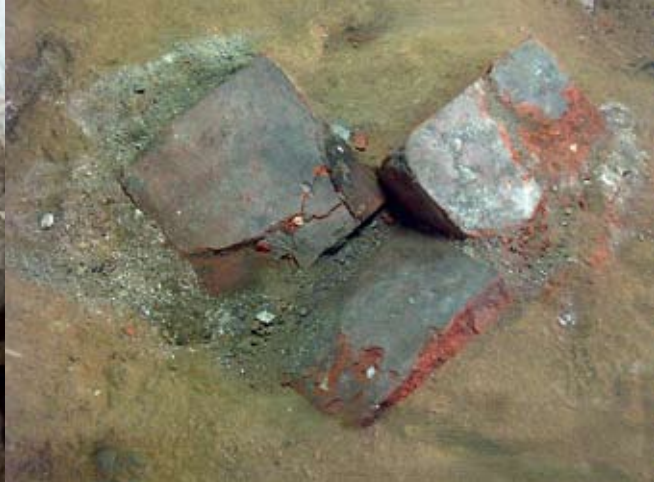
Til venstre ses fundament til hvælpille, placeret under prædikestolen. Foto fra vest. Til højre de eneste bevarede teglfliser fra et 1400-tals gulv, nedsunket i en dyregang.

Hvælvene er som nævnt alle blevet bygget af teglsten og hviler på et fundament af granitsten. Ved den arkæologiske undersøgelse blev disse fundamenter undersøgt nærmere, og blandt fundene var en del mønter, især hulpenninge. Samtlige mønter synes at være slået før ca. 1425, hvorfor opførelsen af hvælvene muligvis kan dateres til første tredjedel af 1400-tallet. Mønterne giver således en ældre datering af hvælvene, der traditionelt kædes sammen med biskop Jens Iversen Lange (1449-82), hvis våbenskjold tidligere prydede skibets østligste hvælv.

Efter opførelsen af hvælvene er der igen blevet lagt et teglgulv. Det var det yngst bevarede gulvlag, udover det, der stammer fra det nyligt fjernede gulv fra 1939. Det underliggende afretningslag blev kun fundet enkelte steder, og selve gulvet gav sig kun til kende i form af tre fliser, på et sted hvor

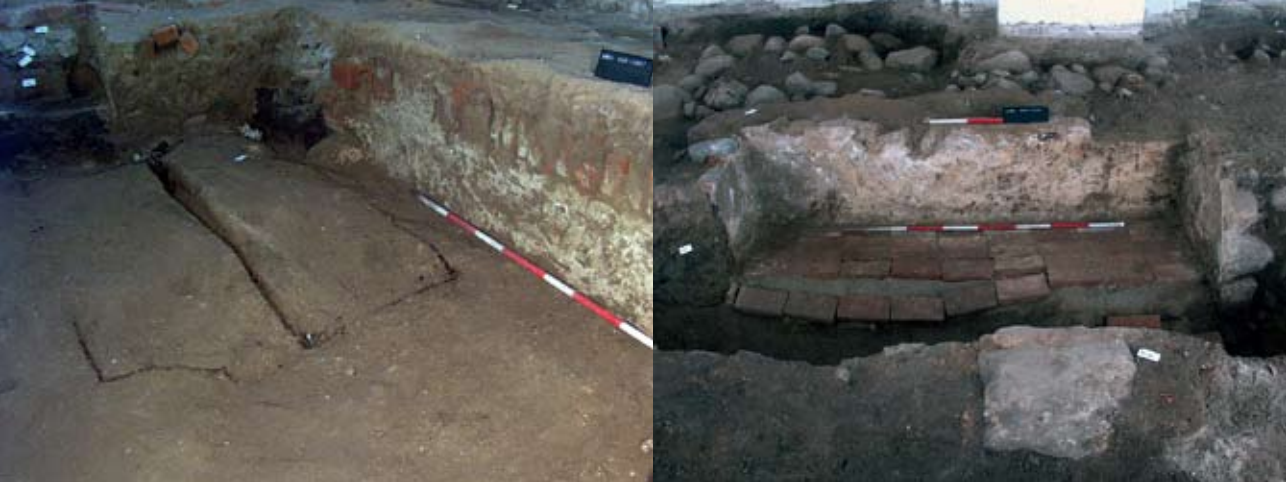
Til venstre ses sydside af gravkammer i kor, antagelig bygget til præsten Anders Vejle og hustru. De to synlige kister er fra to yngre begravelser. Foto fra nordvest. Th.: Morten Gjødsens gravkammer i kirkens oprindelige tårn. Fjernvarmekanal fra 1939 har ødelagt kammeret. Foto fra nord.

I kirkens kor blev fundet to dobbeltgrave nedgravet næsten samme sted. Det ældste gravkammer var opbygget af granit- og teglsten sat i en lermørtel og kalket på indersiden. Det formodes at gravkammeret stammer fra 1600-tallet. Denne formodning bunder i kammerets udformning og opbygning, samt en skriftlig kilde, der fortæller, at Anders Vejle, som var præst ved kirken, og dennes hustru blev begravet i koret i henholdsvis 1676 og 1678.<sup>11</sup>
